# 伊勢湾台風写真台帳

写真名称： 関西本線、近鉄名古屋線長島駅周辺を上空東方向から望む

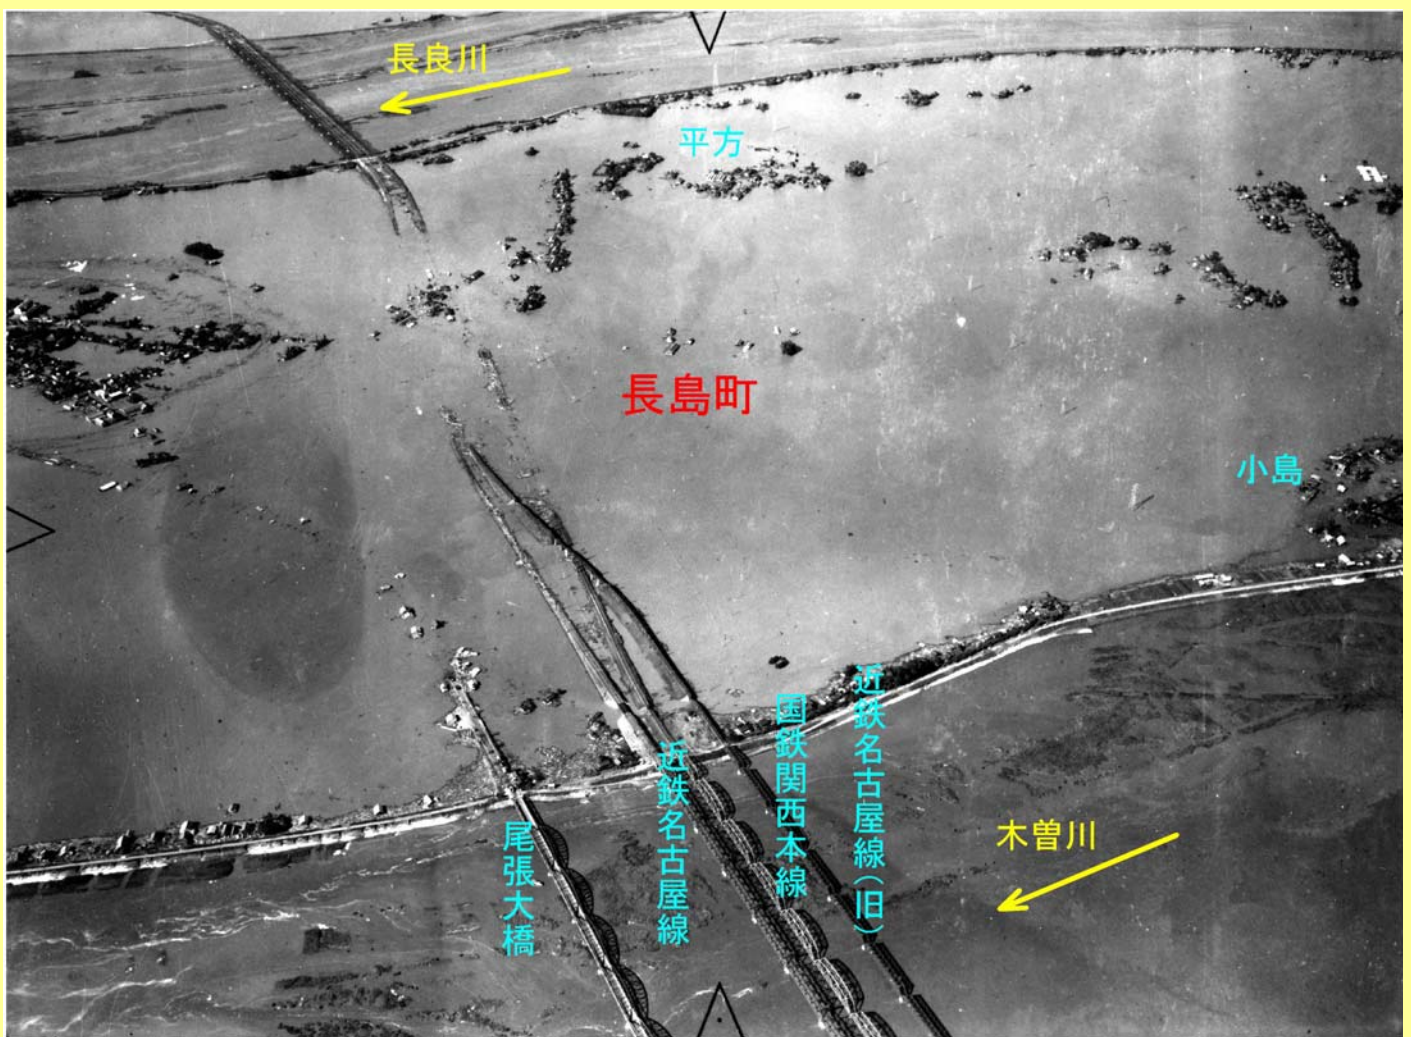
長島輪中内の漂着物は輪中の北東角地に大量に吹き寄せられていた。特に多かったのは尾張大橋西詰めの木曽川左岸堤内で、漂着物の内容は高潮に流され、強風と高波にもまれて分解した家屋の残骸、小舟、家畜など人間の生活する周辺にあるもので、水に浮くものはすべてのものといってもよい。中には犠牲者の遺体もあった。漂着物は台風通過時の破堤時から堤内水位の上昇した頃の南風から西風に変化する間に漂着したものと考えられる。

長島町の国鉄関西本線長島駅、近鉄名古屋線長島駅周辺である。

長島町内では、当時、高架は近鉄名古屋本線であり、複線化のため付け替えを行っていた。当時の木曽川や長良川の堤防はとても高く感じられた。堤防表は石積、裏は竹が生育している所が存在した。
