# 伊勢湾台風写真台帳

写真名称： 長島町都羅付近の揖斐川左岸の仮締切工事を上流側から望む(2)

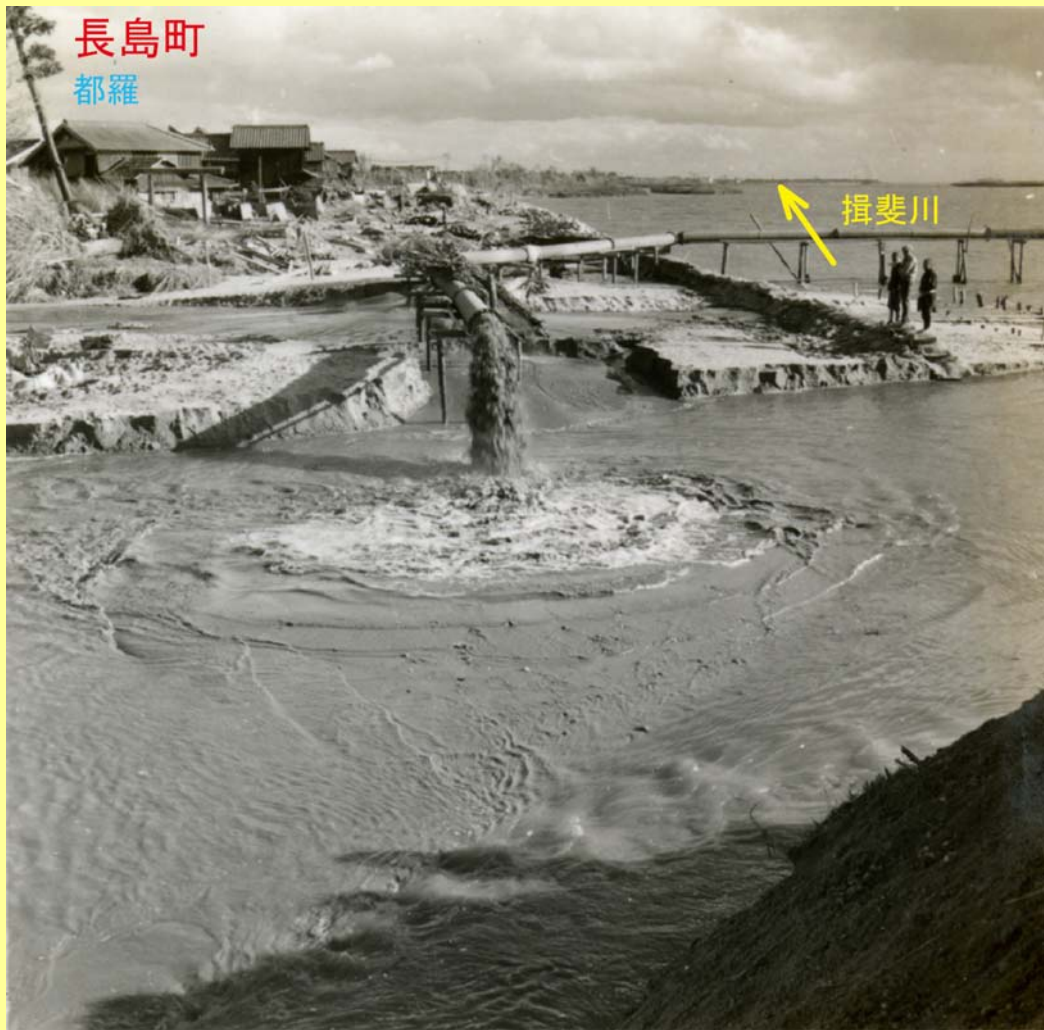
〔被災体験を持つ元建設省職員の方の所見（座談会）〕  
揖斐川左岸堤で長島町都羅付近と思われる。仮締切工事の状況である。ポンプ船で浚渫した河床土を排砂管で吐き、破堤箇所を埋めている（水深を浅くしている）ところである。長島町都羅付近の揖斐川左岸の仮締切工事を上流側から望む(1)の写真より排砂管が継ぎ足され、土砂を吐く位置が上流側に移動しており、仮締切工事が進んでいる。
