# 伊勢湾台風写真台帳

写真名称： 長島町都羅付近の揖斐川左岸の仮締切工事(1)

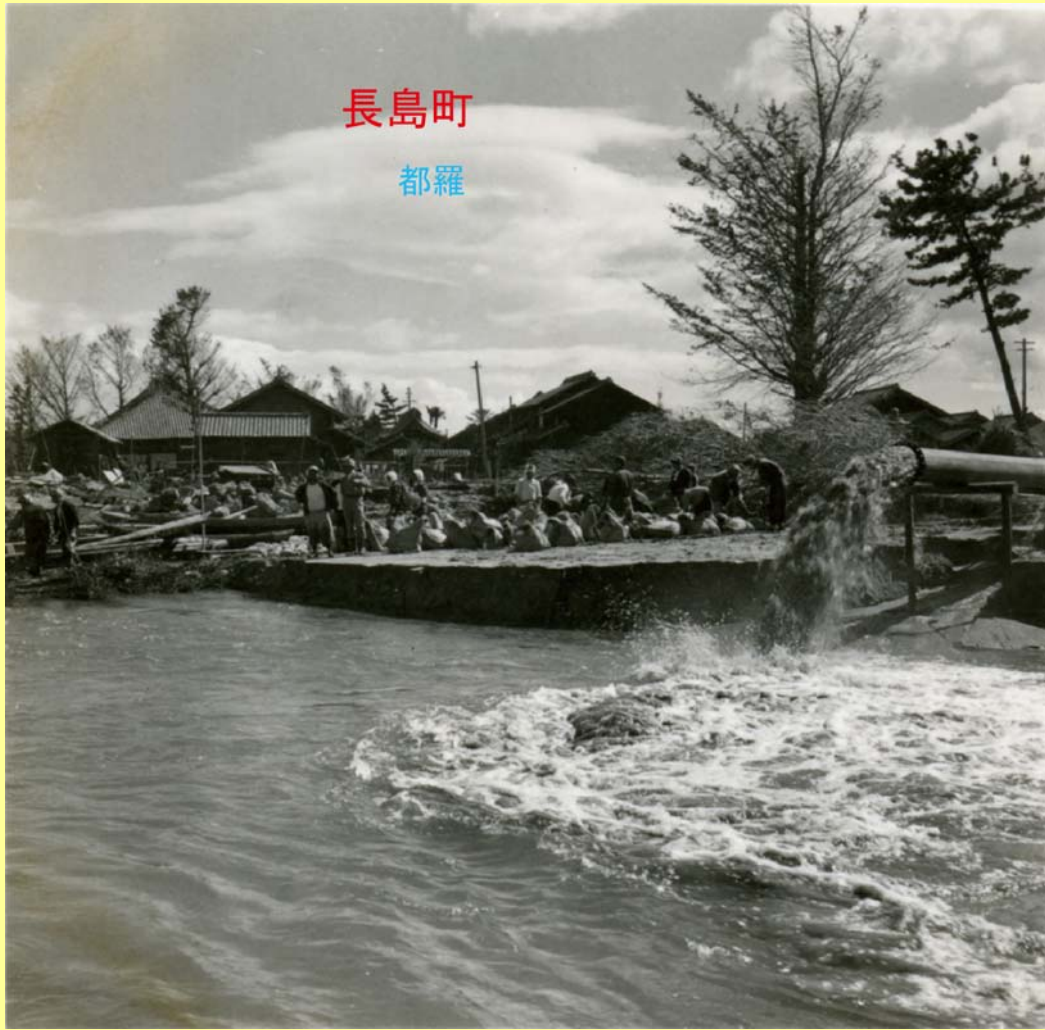
〔被災体験を持つ元建設省職員の方の所見（座談会）〕  
揖斐川左岸堤で長島町都羅付近と思われる。仮締切工事の状況である。ポンプ船で浚渫した河床土を排砂管で吐き、破堤箇所を埋めている（水深を浅くしている）ところである。水面から土砂が見える部分もあり、破堤箇所の水深がかなり浅くなってきている。
