# 伊勢湾台風写真台帳

写真名称： 長島町松蔭海岸の東側破堤箇所を西方向から望む

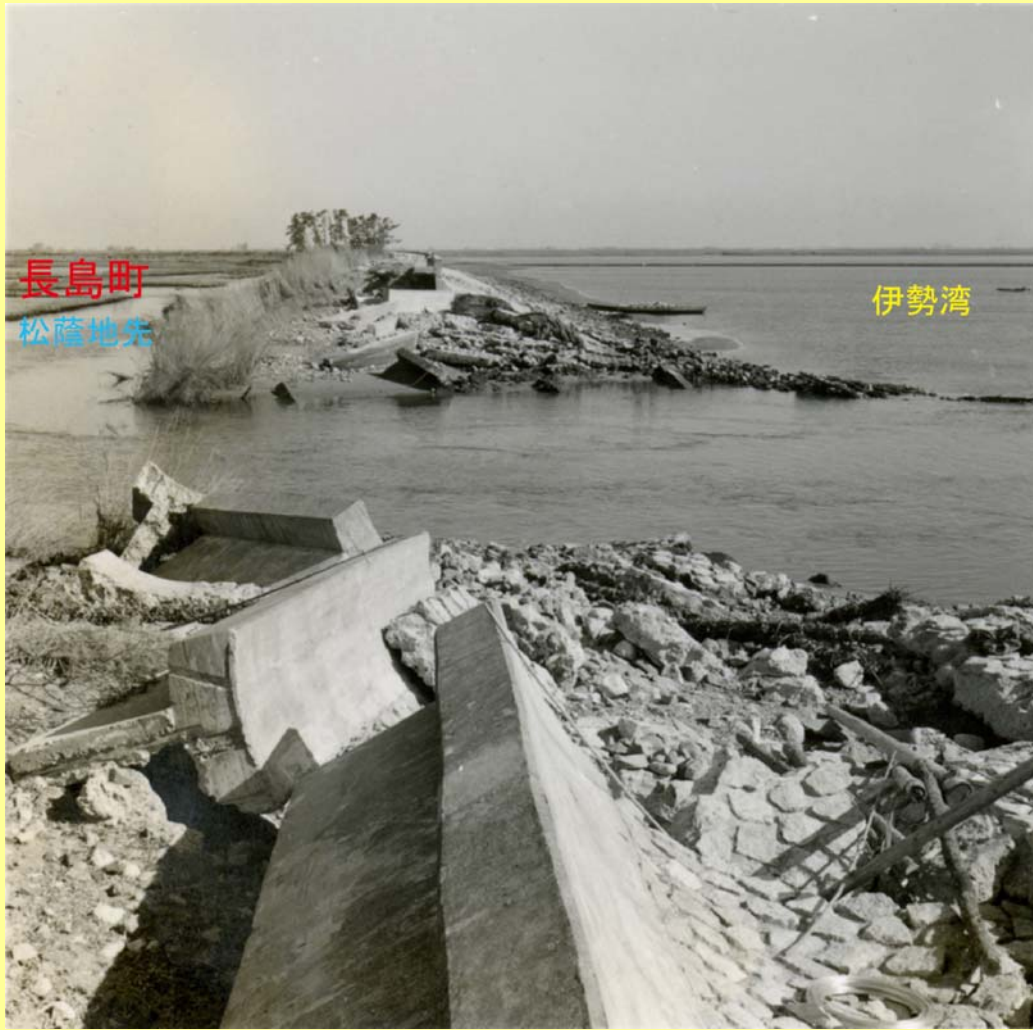
〔被災体験を持つ元建設省職員の方の所見（座談会）〕  
松蔭海岸堤防は、練石積みの護岸上にパラペットを設置していた。  
写真は、破堤箇所の側面で、破損した練石積み護岸と、ばらばらになったパラペットが見られる。仮締切工事は、三重県から受託を受けて木曽川下流工事事務所が行っていた。
