# 伊勢湾台風写真台帳

写真名称： 長島町都羅付近の揖斐川左岸堤の仮締切工事

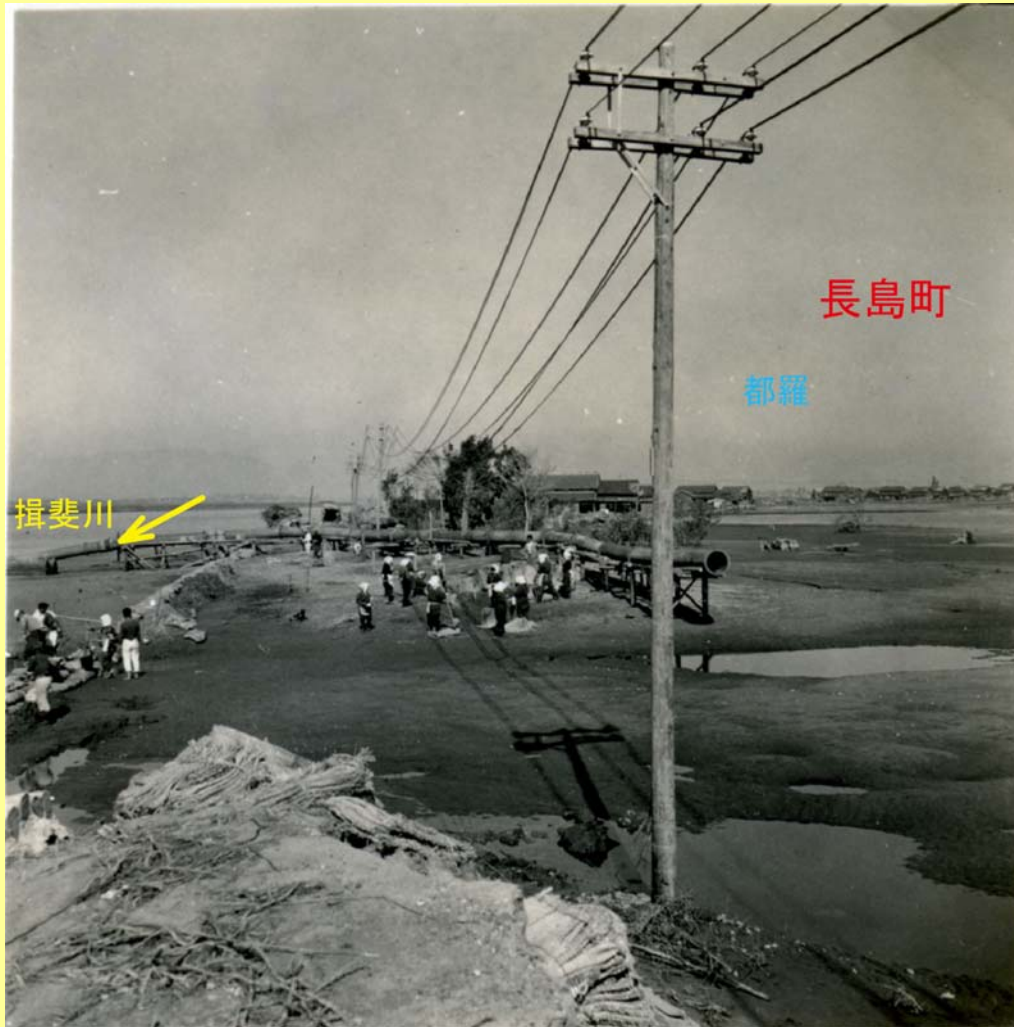
〔被災体験を持つ元建設省職員の方の所見（座談会）〕  
長島町都羅付近の揖斐川左岸堤の仮締切工事箇所と思われる。ポンプ船を動かす等、工事には電力が必要であったため、中部電力に依頼し緊急に電線を通してもらった。排砂管から土砂は吐かれておらず、破堤箇所にも水も見られないため、仮締切が終了したところと思われる。
