# 伊勢湾台風写真台帳

写真名称： 長島町大島の長良川左岸堤の仮締切工事

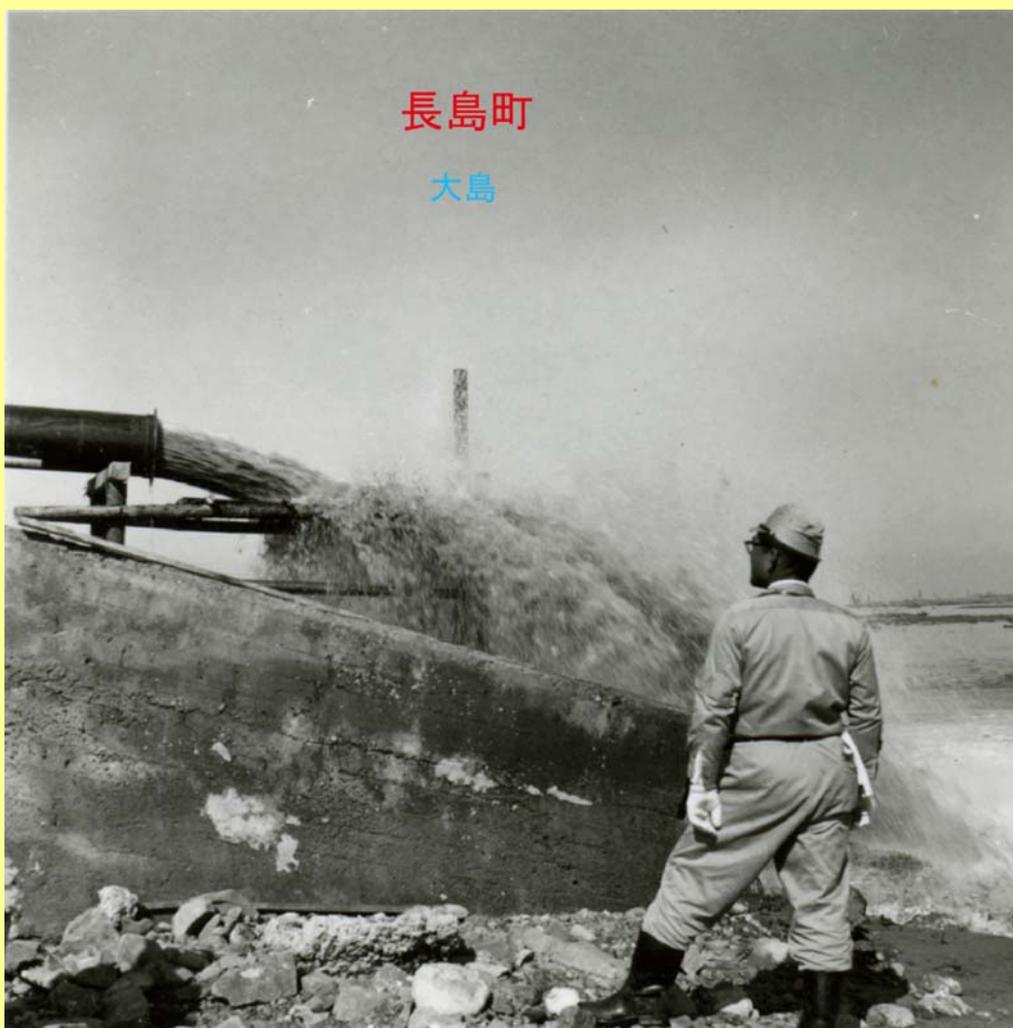
〔被災体験を持つ元建設省職員の方の所見（座談会）〕  
長島町大島の長良川左岸4.6k付近の仮締切工事風景である。破堤部に、ポンプ船から送られてきた土砂を排砂管で吐いている。
