# 伊勢湾台風写真台帳

写真名称： 長島町都羅付近の揖斐川左岸の破堤箇所を上流側から望む (2)

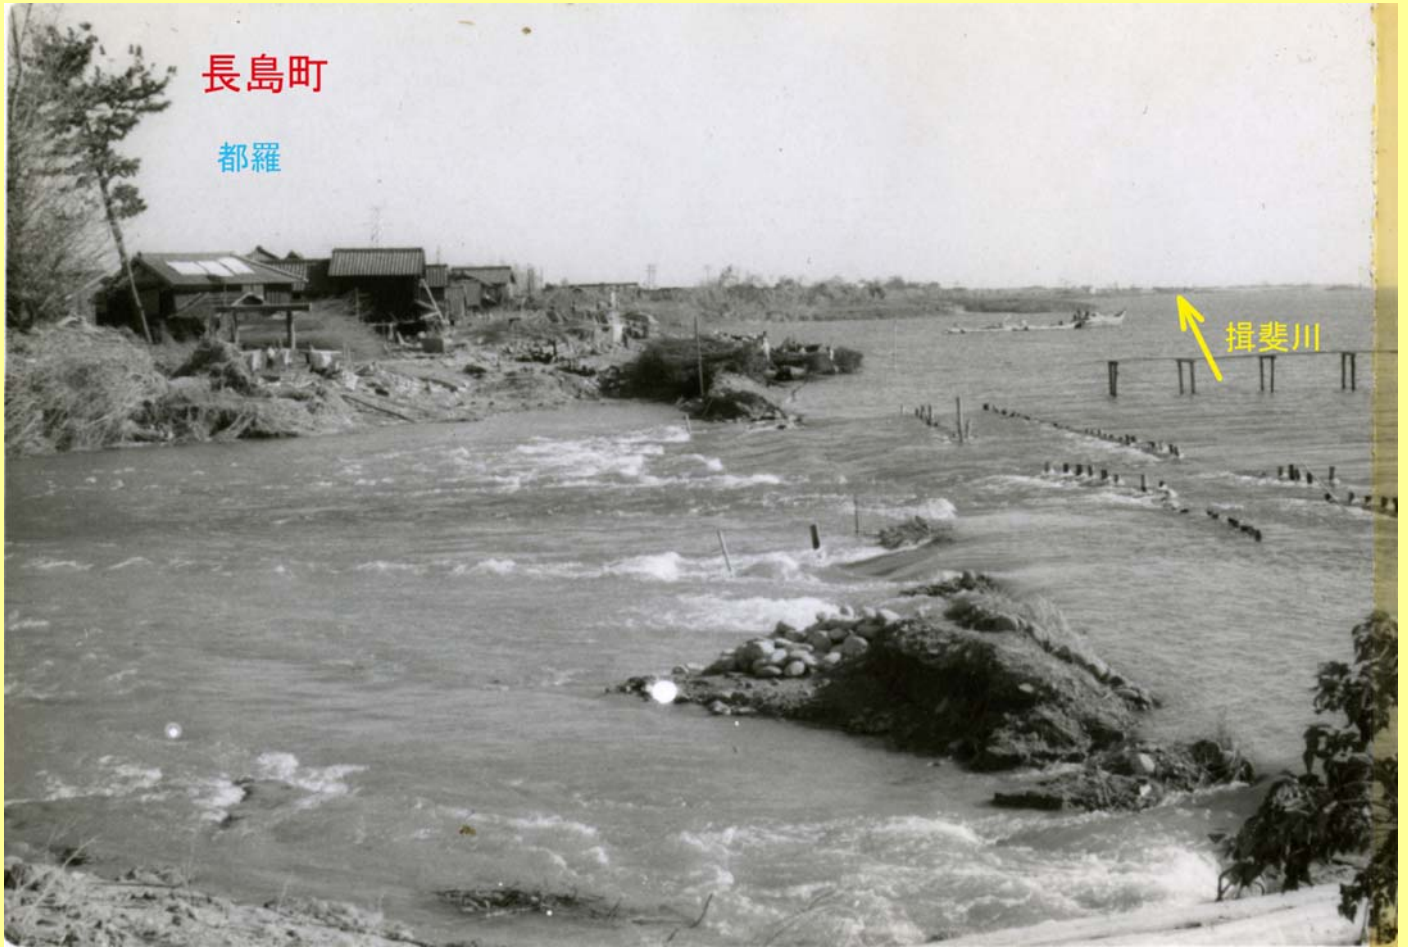
〔被災体験を持つ元建設省職員の方の所見（座談会）〕  
揖斐川左岸堤で長島町都羅付近と思われる。右側には排砂管を敷設する足場が組まれ始めており、まもなく締切工事が行われるところと思われる。
