# 伊勢湾台風写真台帳

写真名称： 長島町白鷄の揖斐川左岸の仮締切工事(1)

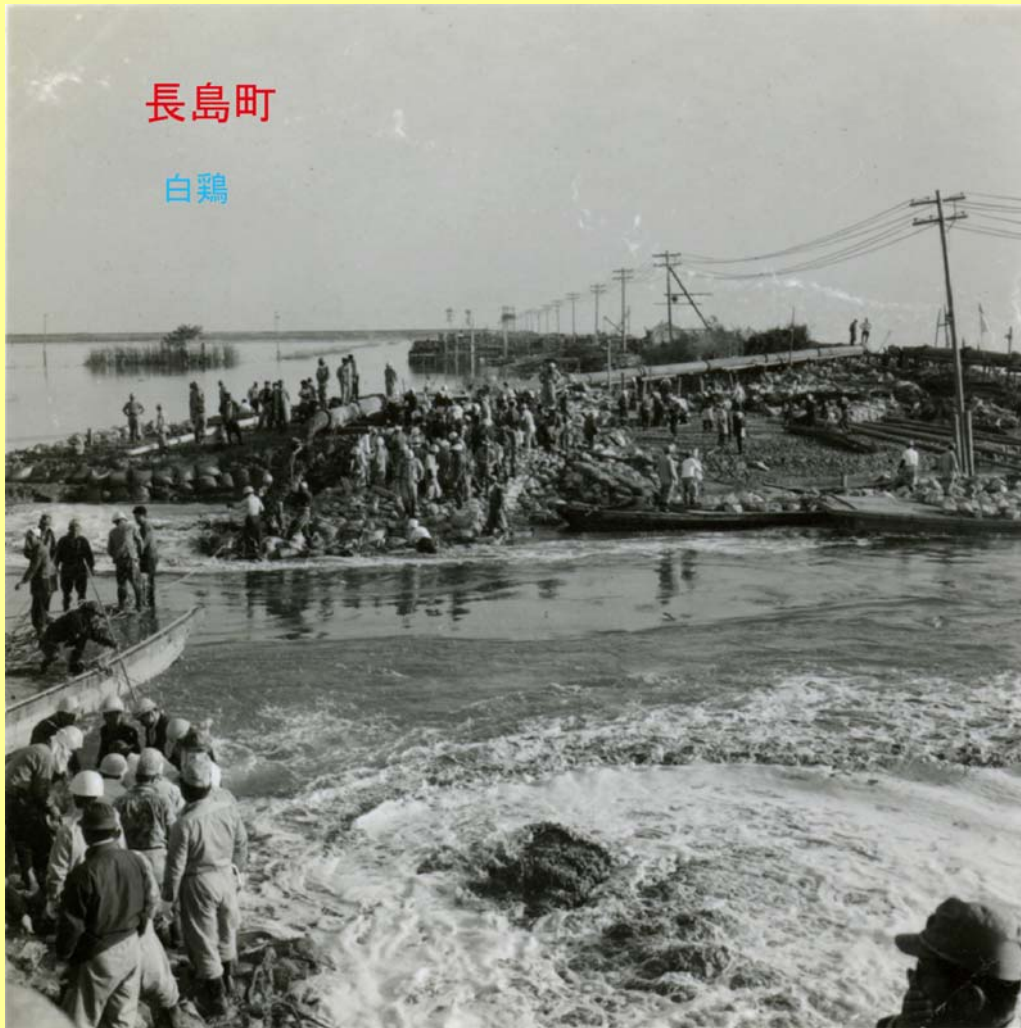
〔被災体験を持つ元建設省職員の方の所見（座談会）〕  
長島町白鷄で最後に仮締切りされた破堤箇所の仮締切工事の状況である。比較的浅くなった部分に石俵を沈めている。

体験伊勢湾台風（建設省中部地方整備局、昭和 60 年）p278～279  
に本箇所の水切の進捗状況が写真入りで解説されており、類似した写真が掲載されている。
