# 伊勢湾台風写真台帳

写真名称： 長島町白鷄の揖斐川左岸の仮締切工事(2)

エリア： 三重県

撮影箇所： 長島町

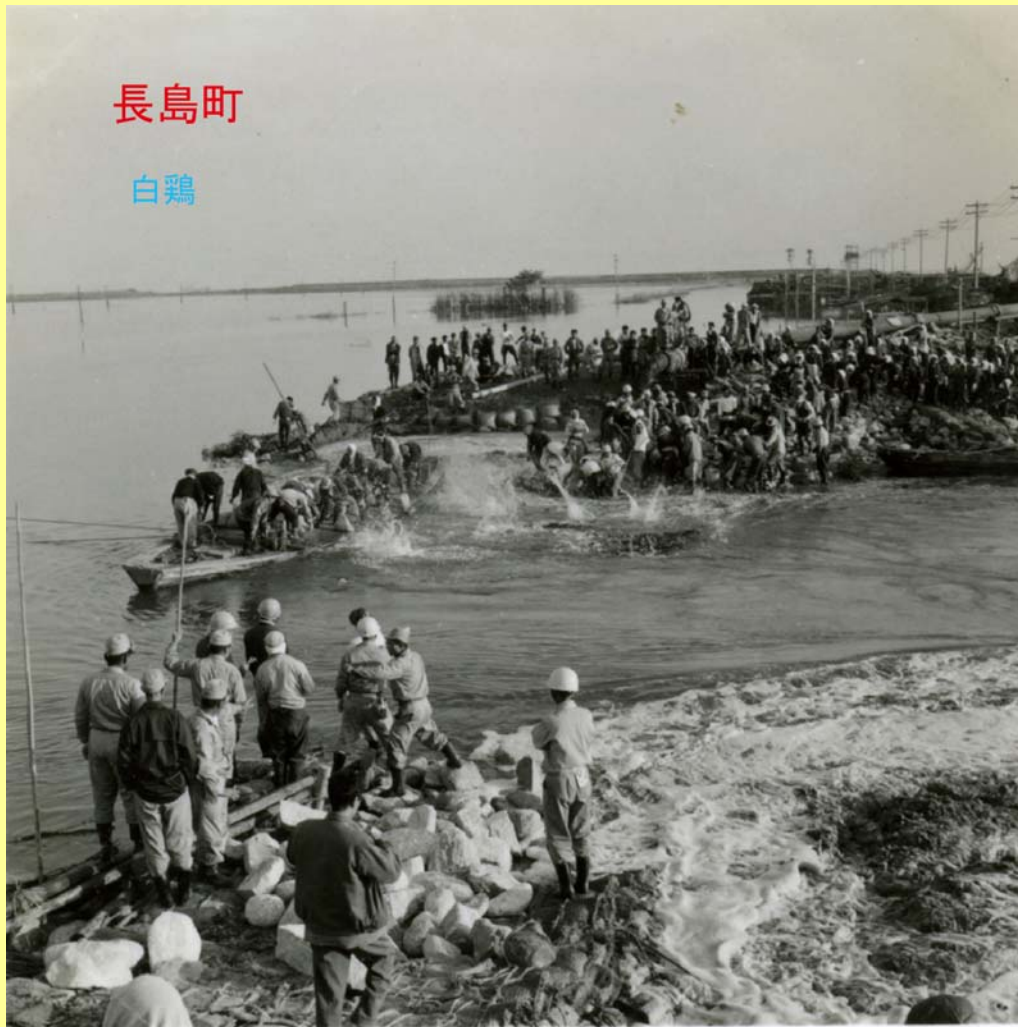
〔被災体験を持つ元建設省職員の方の所見（座談会）〕  
長島町白鷄で最後に仮締切りされた破堤箇所の仮締切工事の状況である。粗朶沈床の上に捨て石を沈めているところである。

体験伊勢湾台風（建設省中部地方整備局、昭和 60 年）p278～279  
に本箇所の水切の進捗状況が写真入りで解説されており、類似した写真が掲載されている。
