# 伊勢湾台風写真台帳

写真名称： 長島町ベアリー橋仮設前の仮橋を東方向から見る

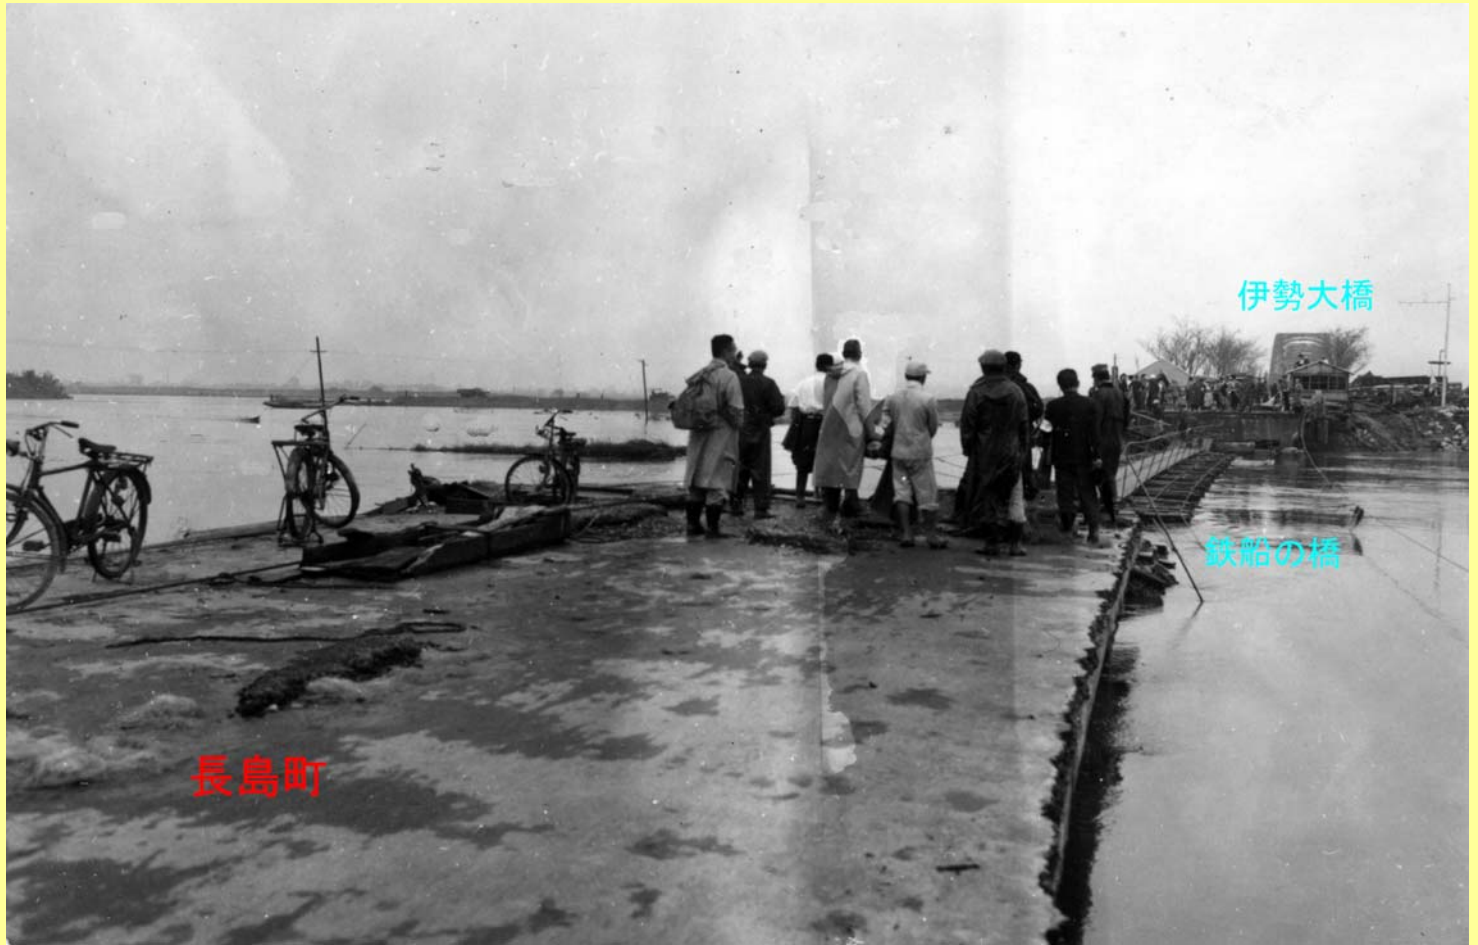
〔被災体験を持つ元建設省職員の方の所見（座談会）〕  
長栄橋という国道 1 号に架かる橋が落橋した。これはベアリー橋ではない。ベアリー橋が架かる前に、横に船を並べて板を渡し人が通れる橋としたときの様子だと思う。ベアリー橋は、そのあと架けられた。なお、ドラム缶工法は、海部郡の方で採用されたもので、長島町内では用いられなかった。

〔被災した方の所見（長島町）〕  
長島町国道 1 号の落橋箇所にベアリー橋を架ける前の措置として、鉄船を横に並べその上に板を張ったもの（鉄船の橋）が架けられ、それが撮影されている。

桑名市街地を含め三重県北勢地域、愛知県弥富町から名古屋市の間は国道 1 号が不通になるなど大きな混乱が生じた。国道の被災状況、応急復旧工事などについては、伊勢湾台風復旧工事誌（上巻）（前者は 3 章、後者は 5 章）などに詳しく述べられている。
