# 伊勢湾台風写真台帳

写真名称： 長島町松ヶ島の長良川左岸の仮締切工事(2)

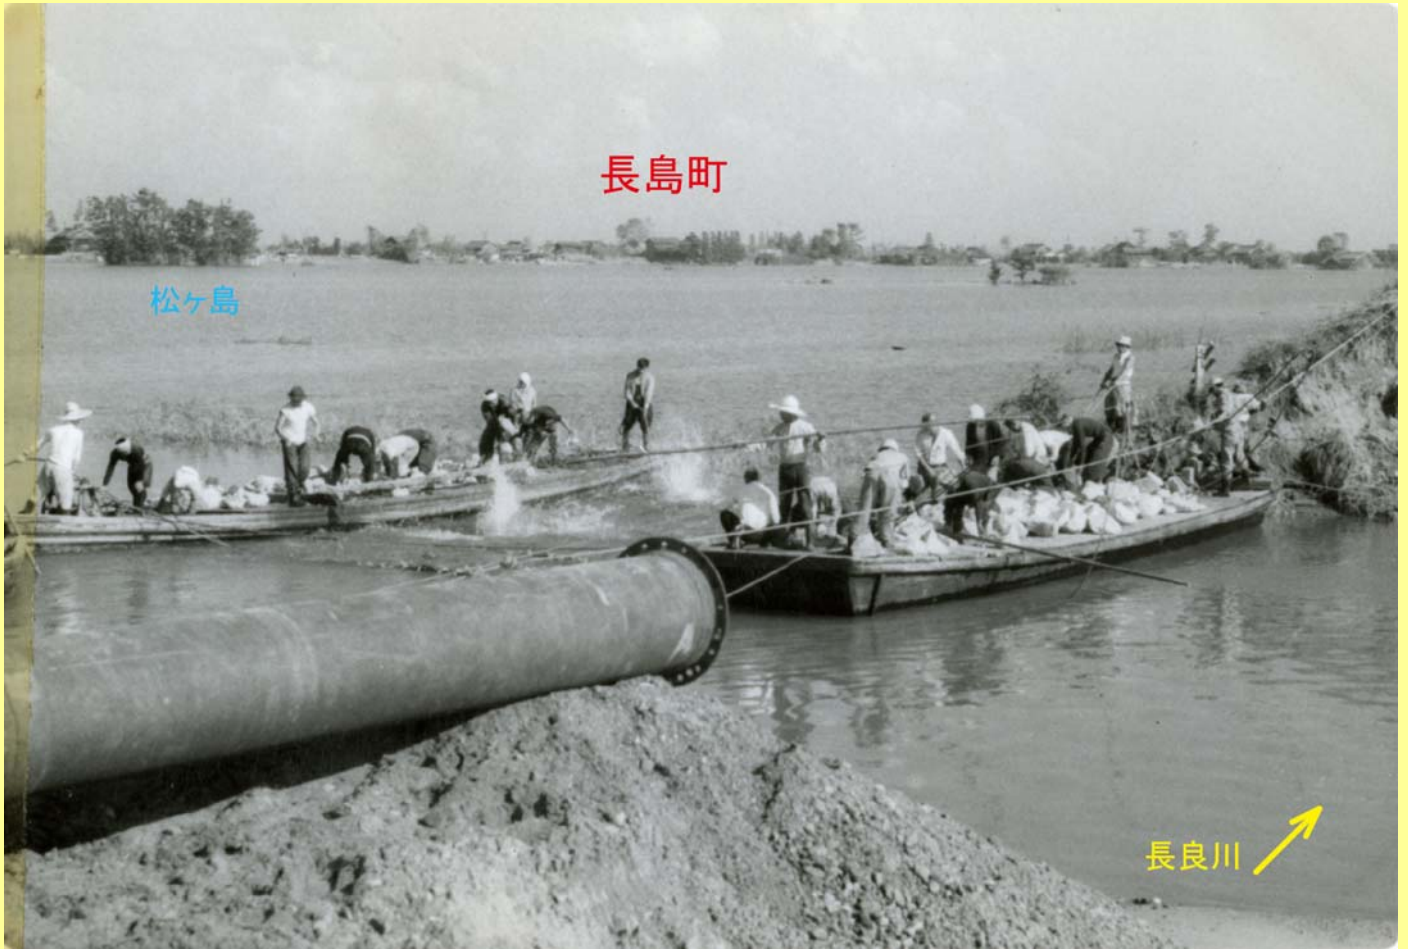
〔被災体験を持つ元建設省職員の方の所見（座談会）〕  
長良川左岸 5.6k 付近破堤箇所の仮締切工事の状況である。堤防裏に捨て石を敷設している。松ヶ島では、仮締切工事に粗朶沈床は用いなかった。
