# 伊勢湾台風写真台帳

写真名称： 長島町松ヶ島の長良川左岸の仮締切工事(4)

エリア： 三重県

撮影日： 1959年

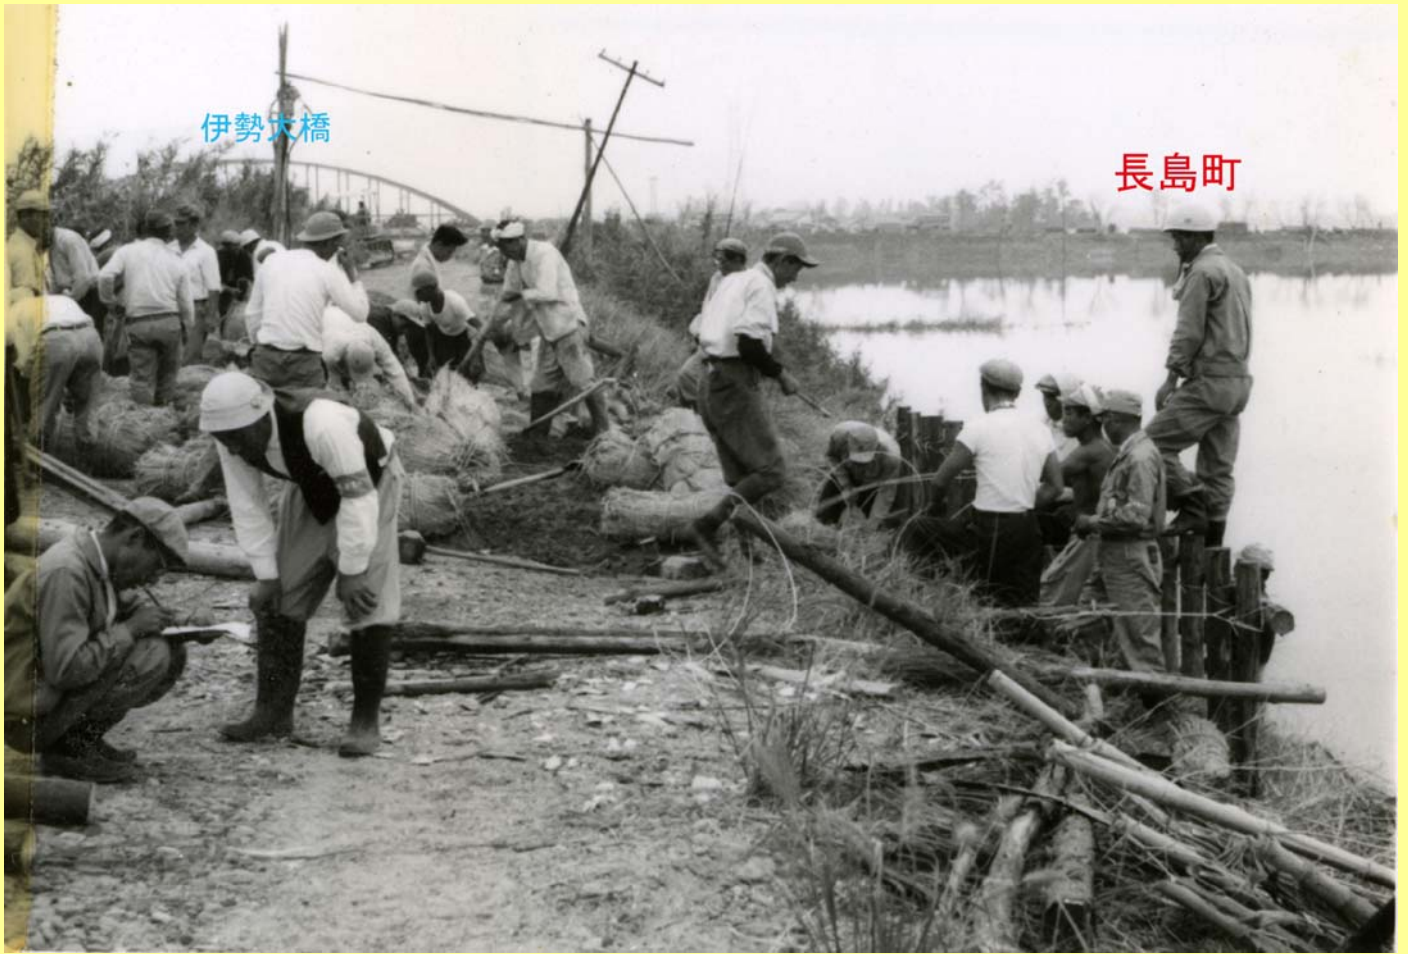
〔被災体験を持つ元建設省職員の方の所見（座談会）〕  
伊勢大橋が左端に見え、長良川左岸 5.6k 付近上流側と思われる。下流側の破堤箇所で使用する粗朶沈床を作る作業場となっている。仮締切工事は、工事の資材搬入道路の整備状況と合わせたため、基本的に上流側から下流側へ進めていった。
