# 伊勢湾台風写真台帳

| 写真名称： 長島町白鷄の揖斐川左岸の仮締切工事(16) | 現地状況、コメント等 |

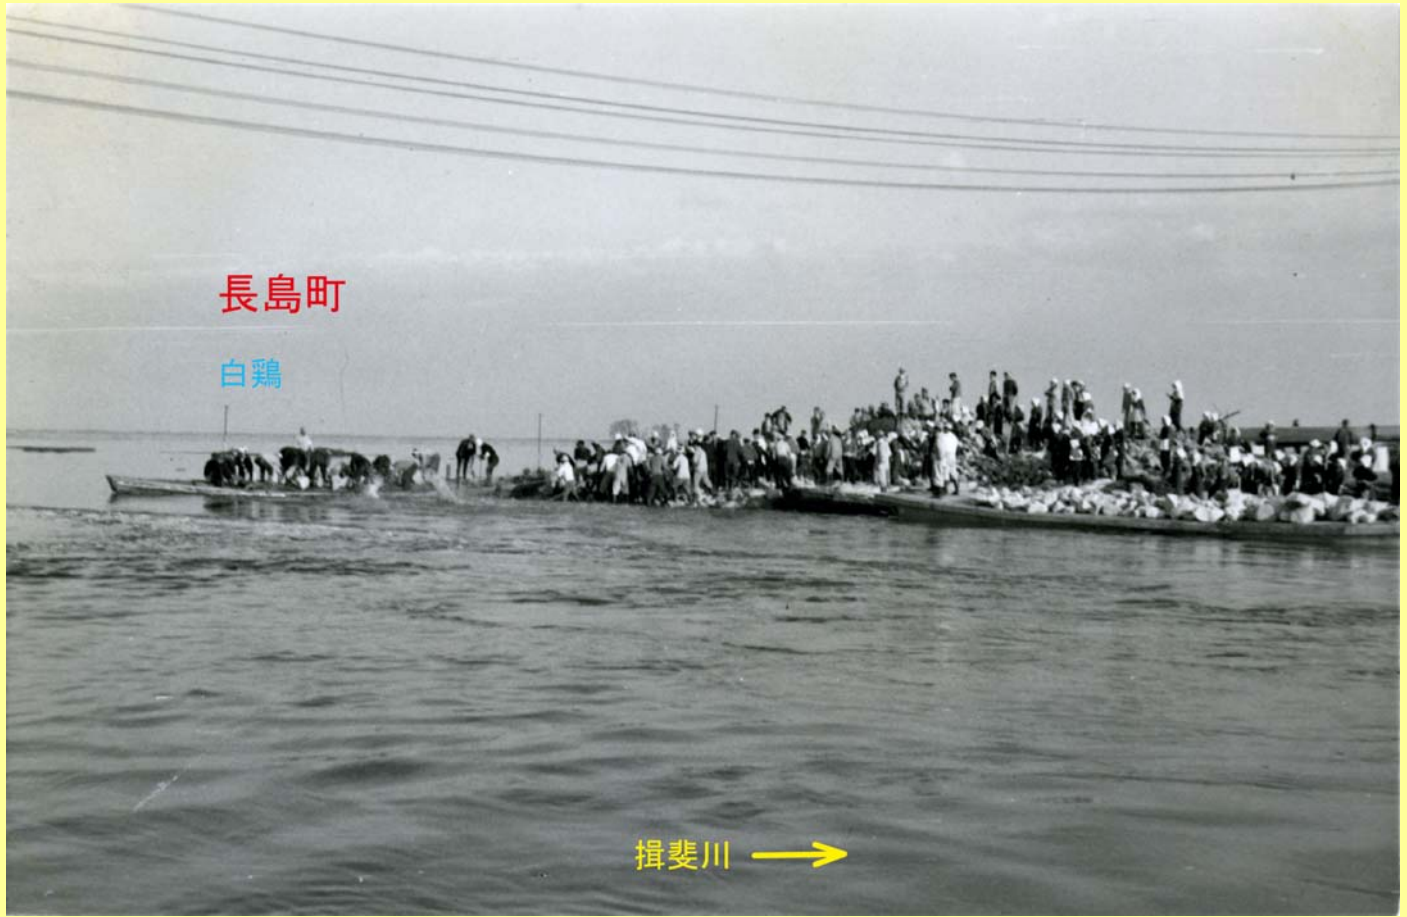
| エリア： 三重県 | <p>〔被災体験を持つ元建設省職員の方の所見（座談会）〕<br/> 長島町白鷄で最後に仮締切りされた破堤箇所での仮締切工事の状況である。船の横に粗朶沈床が配置され、船から粗朶沈床の上に捨て石を投げ込んでいる。</p> <p>体験伊勢湾台風（建設省中部地方整備局、昭和 60 年）p278～279 に本箇所の水切の進捗状況が写真入りで解説されており、類似した写真が掲載されている。</p> |
