# 伊勢湾台風写真台帳

写真名称： 長島町白鷺の揖斐川左岸の仮締切工事(17)

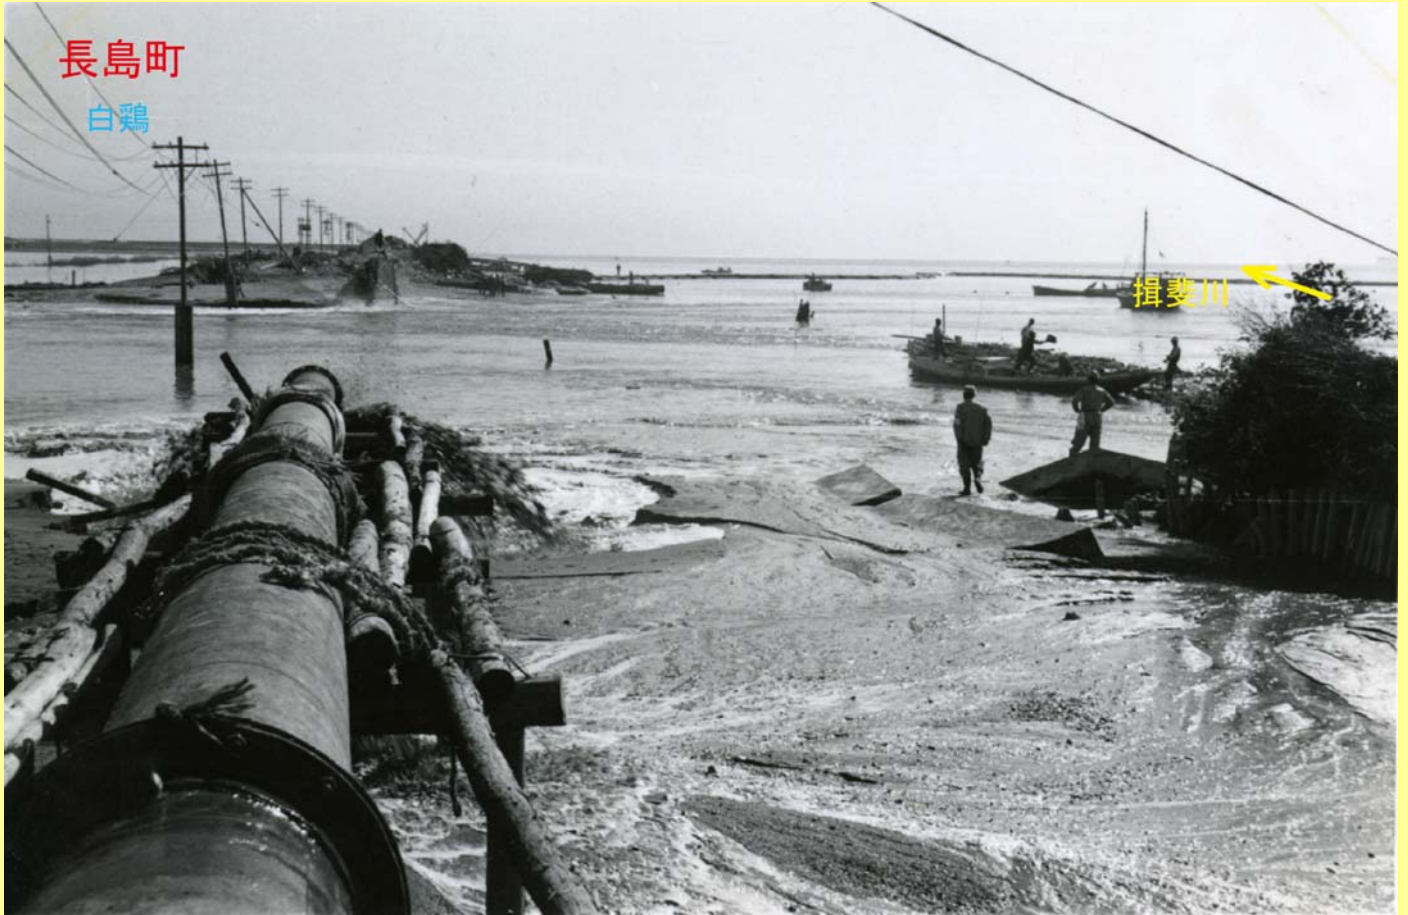
〔被災体験を持つ元建設省職員の方の所見（座談会）〕  
長島町白鷺で最後に仮締切りされた破堤箇所の仮締切工事の状況である。破堤区間が長く、排砂管から土砂が吹き付けられている。揖斐川では船で粗朶沈床を配置している。
