# 伊勢湾台風写真台帳

写真名称： 長島町白鷄の揖斐川左岸の粗朶沈床沈設作業(2)

エリア： 三重県

撮影日： 1959 年

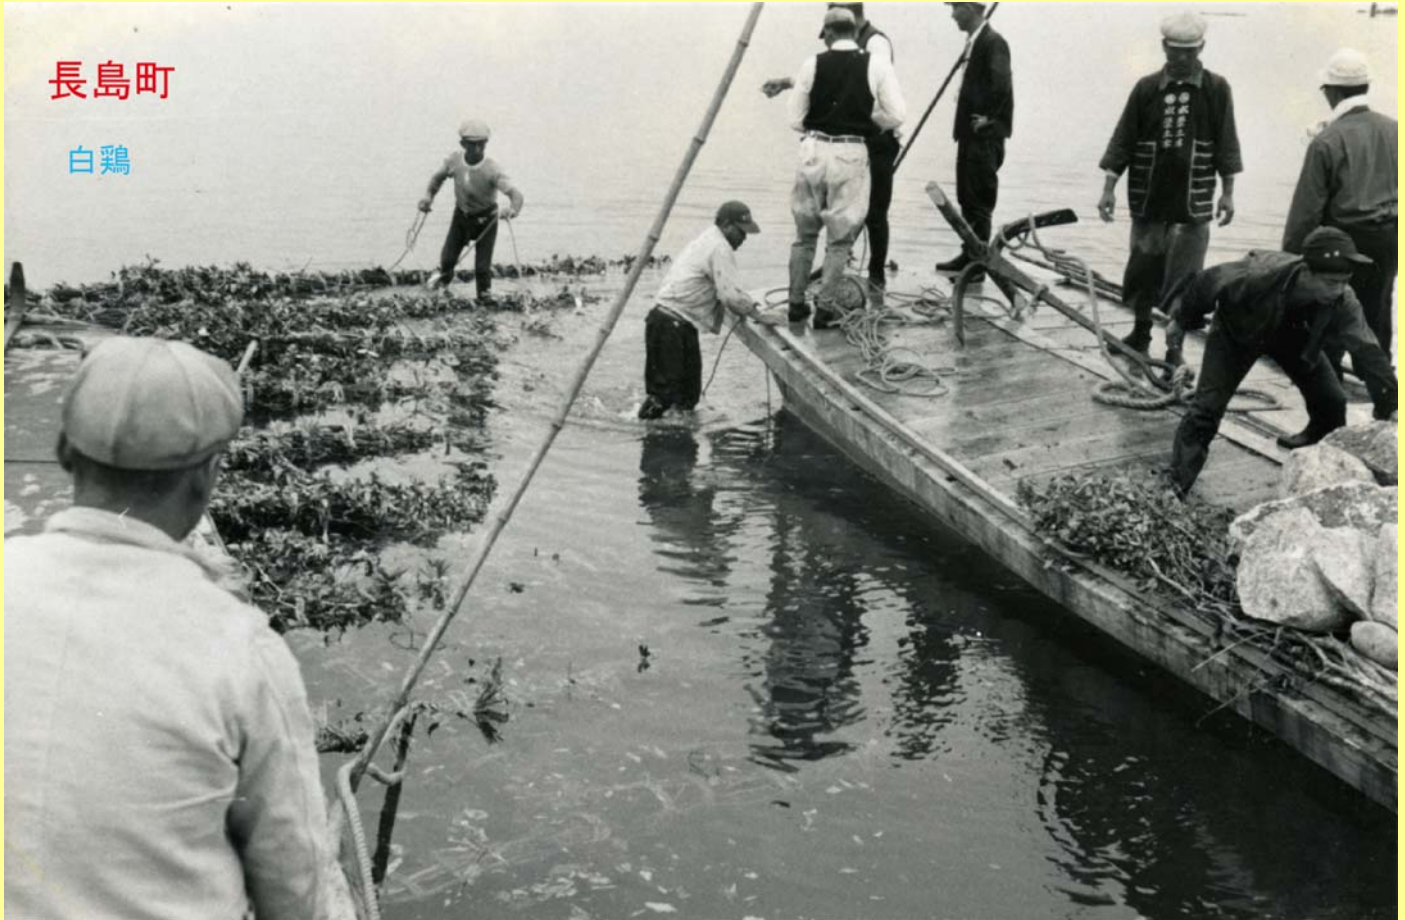
〔被災体験を持つ元建設省職員の方の所見（座談会）〕  
粗朶沈床を沈め始めているところである。船に乗っている石は、粗朶沈床上に投げ込み、沈めるためのものである。なお、長島町白鷄で用いた石は、三河の幡豆から調達したものである。

体験伊勢湾台風（建設省中部地方整備局、昭和 60 年）p144 に粗朶沈床についての解説がある。それによると、粗朶沈床とは、粗朶で縦横 1m の格子を造り、複数の格子をつなぎ、長さ 10～20m、幅 6～10m、厚さ 0.6～0.9m に組み上げたものとされている。これを堤防の破堤口に運び、石を投じて一気に沈める。上から土砂をかけると、粗朶沈床が砂の流失を防ぎ、水深を浅くすることとなる。なお、この作業を繰り返し、水面まで水深が浅くなってから、土のうを積み上げ、水切りするとされている。
