伊勢湾台風写真台帳

長島町

白鷄

写真名称： 長島町白鷄の揖斐川左岸の粗朶沈床沈設作業(1)

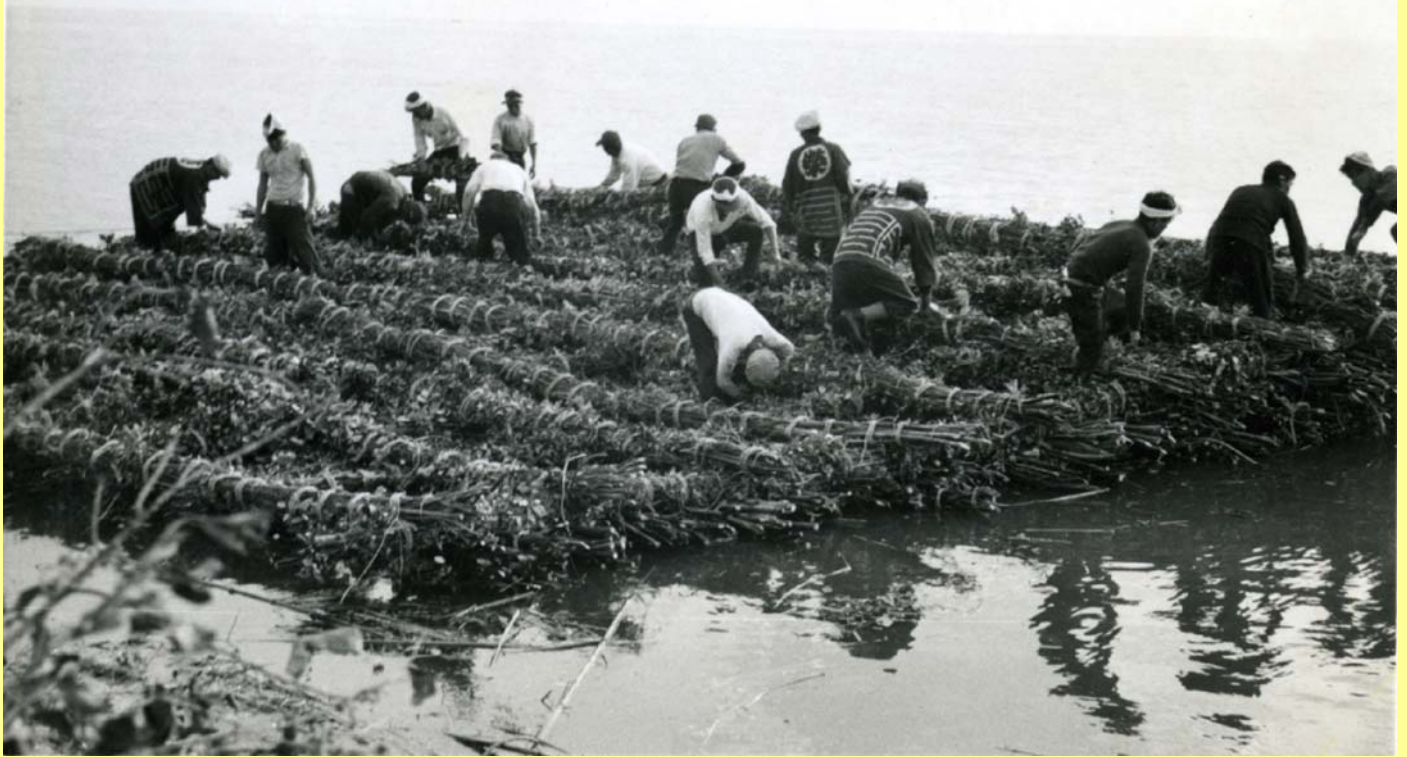
〔被災体験を持つ元建設省職員の方の所見（座談会）〕
粗朶沈床を組み上げているところである。粗朶沈床を組み上げた後、石を粗朶沈床上に投げ込み、沈めるものとなる。

体験伊勢湾台風（建設省中部地方整備局、昭和60年）p144に粗朶沈床についての解説がある。それによると、粗朶沈床とは、粗朶で縦横1mの格子を造り、複数の格子をつなぎ、長さ10~20m、幅6~10m、厚さ0.6~0.9mに組み上げたものとされている。これを堤防の破堤口に運び、石を投じて一気に沈める。上から土砂をかけると、粗朶沈床が砂の流失を防ぎ、水深を浅くすることとなる。なお、この作業を繰り返し、水面まで水深が浅くなってから、土のうを積み上げ、水切りするとされている。
