# 伊勢湾台風写真台帳

| 写真名称： 長島町白鷺の揖斐川左岸の粗朶沈床沈設作業(3) | 現地状況、コメント等 |

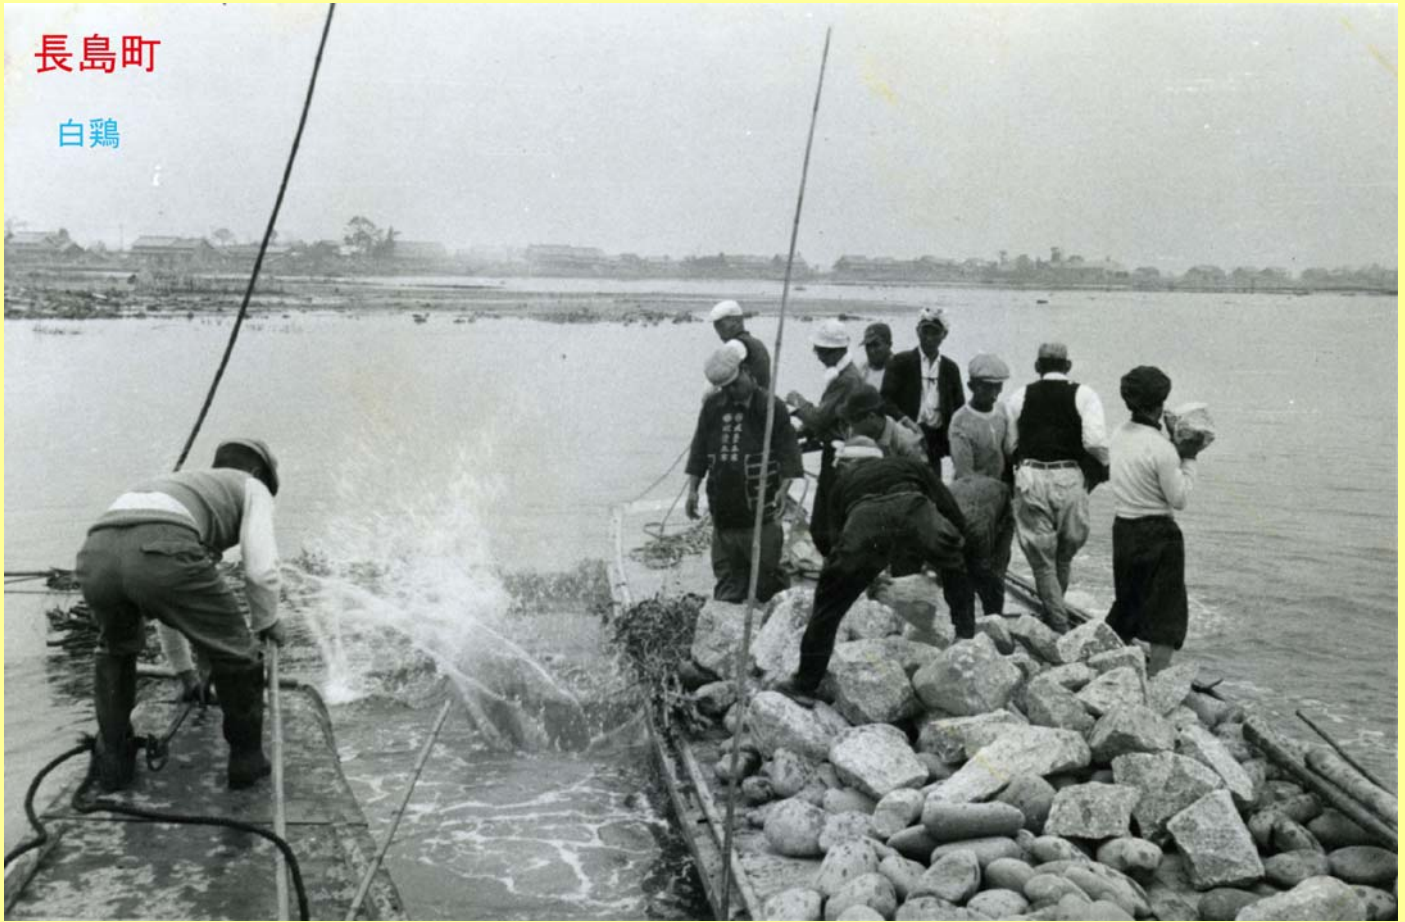
| エ リ ア： 三重県 | 〔被災体験を持つ元建設省職員の方の所見（座談会）〕<br>粗朶沈床を沈めるため、石を乗せているところである。<br><br>体験伊勢湾台風（建設省中部地方整備局、昭和 60 年）p144 に粗朶沈床についての解説がある。それによると、粗朶沈床とは、粗朶で縦横 1m の格子を造り、複数の格子をつなぎ、長さ 10～20m、幅 6～10m、厚さ 0.6～0.9m に組み上げたものとされている。これを堤防の破堤口に運び、石を投じて一気に沈める。上から土砂をかけると、粗朶沈床が砂の流失を防ぎ、水深を浅くすることとなる。なお、この作業を繰り返し、水面まで水深が浅くなってから、土のうを積み上げ、水切りするとされている。 |
