# 伊勢湾台風写真台帳

写真名称： 木曽岬村白鷺の木曽川左岸仮締切工事

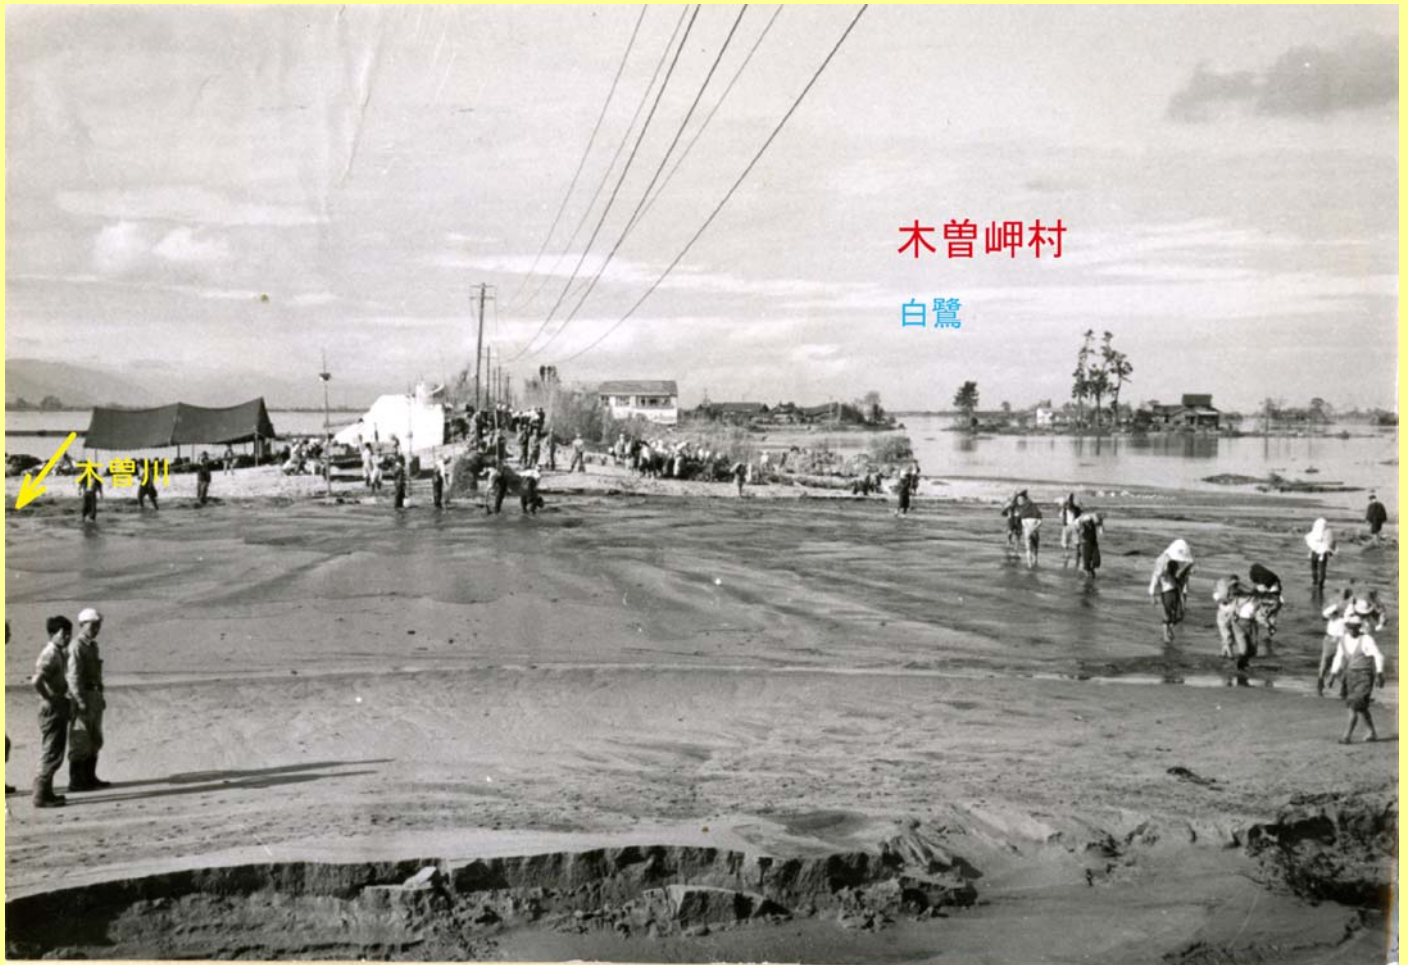
〔被災体験を持つ元建設省職員の方の所見（座談会）〕  
木曽岬村白鷺の2.8k付近破堤箇所の仮締切工事である。排砂管から土砂が吐かれてはいるが、破堤箇所が狭くなっており、工事が進んでいる。
