# 伊勢湾台風写真台帳

写真名称： 長島町の揖斐川左岸堤河口付近を下流側松蔭水神地蔵から望む

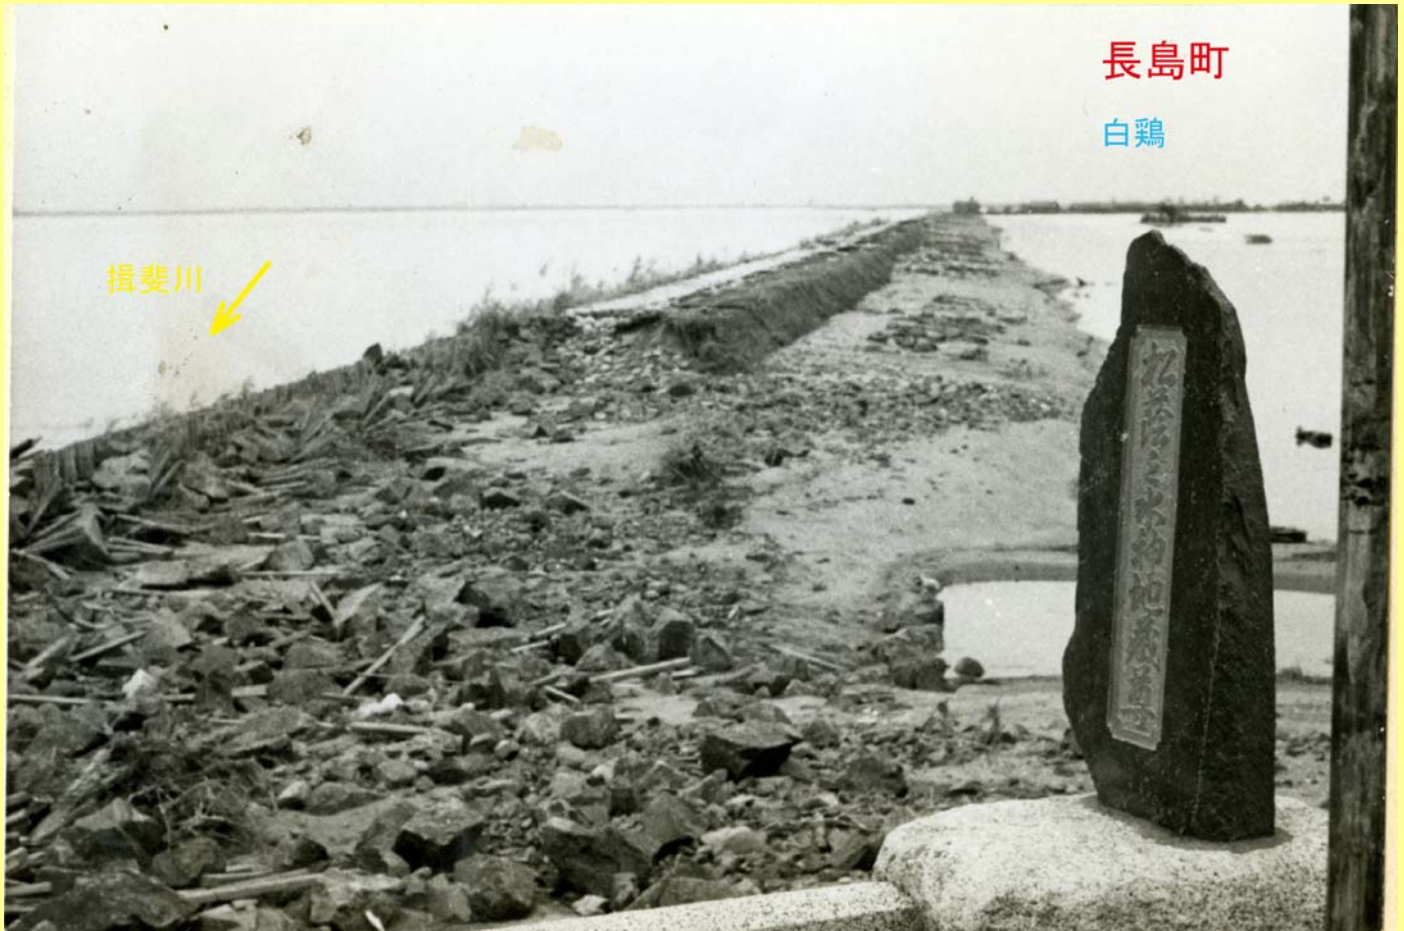
〔被災体験を持つ元建設省職員の方の所見（座談会）〕  
長島町白鷄で揖斐川左岸河口部の破堤箇所である。堤防の基礎部の杭（詰め杭）が見えている。当時は、栗石を敷いて杭を打ち堤防の基礎とした。堤防の裏は土盛りであったが、越波により土が浸食され、堤内地に護岸が倒れて寝てしまっている。
