# 伊勢湾台風写真台帳

写真名称： 長島町の国道1号に設置されたベーリー橋を  
上空南方向から望む

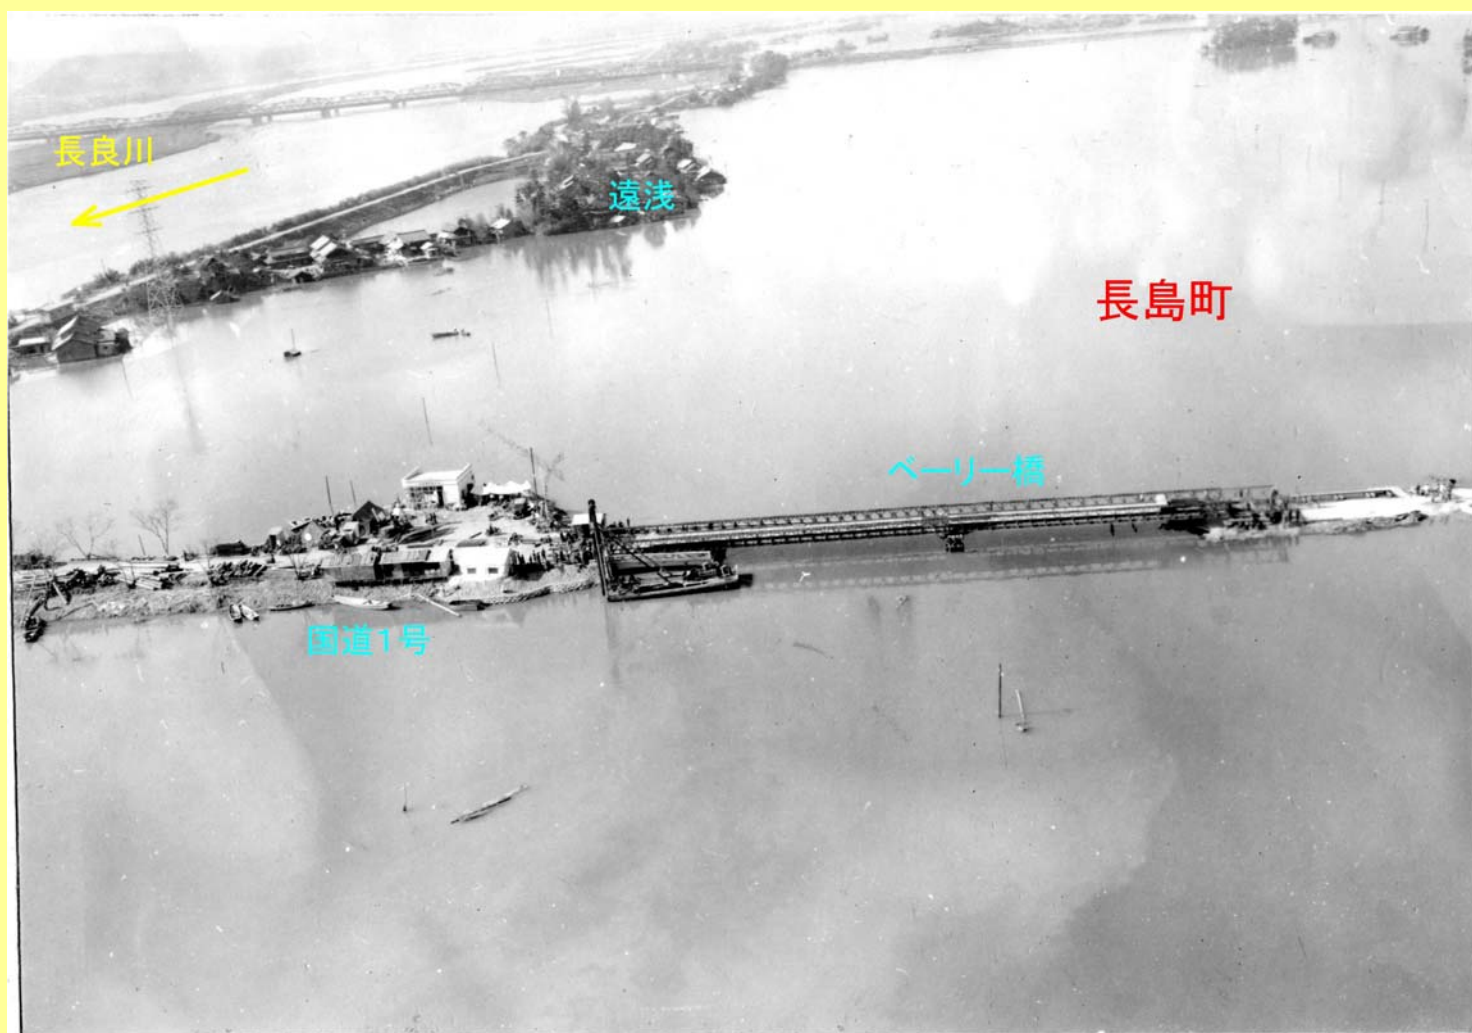
〔被災体験を持つ元建設省職員の方の所見（座談会）〕  
ベーリー橋である。船を並べて作った仮橋は撤去されているようだ。

〔被災した方の所見（長島町）〕  
国道1号の応急復旧に採用されたベーリー橋である。ベーリー橋は自衛隊により架けられた仮設の橋梁である。左手の白い建物（ガソリンスタンド）は救援物資の集配場所として利用されていた。尾張大橋側（長島町東側、木曽川に架橋）からは、浸水で進入できなかったため、救援物資は、桑名側に運ばれ伊勢大橋を経て運ばれた。救援物資は、名古屋から大垣を経て養老線により搬入されていたものがある。また、救援物資は役場の職員が選別し、地区毎に区分し配給した。
