# 伊勢湾台風写真台帳

写真名称： 長島町の揖斐川左岸堤河口と松蔭海岸堤の取り付け部付近

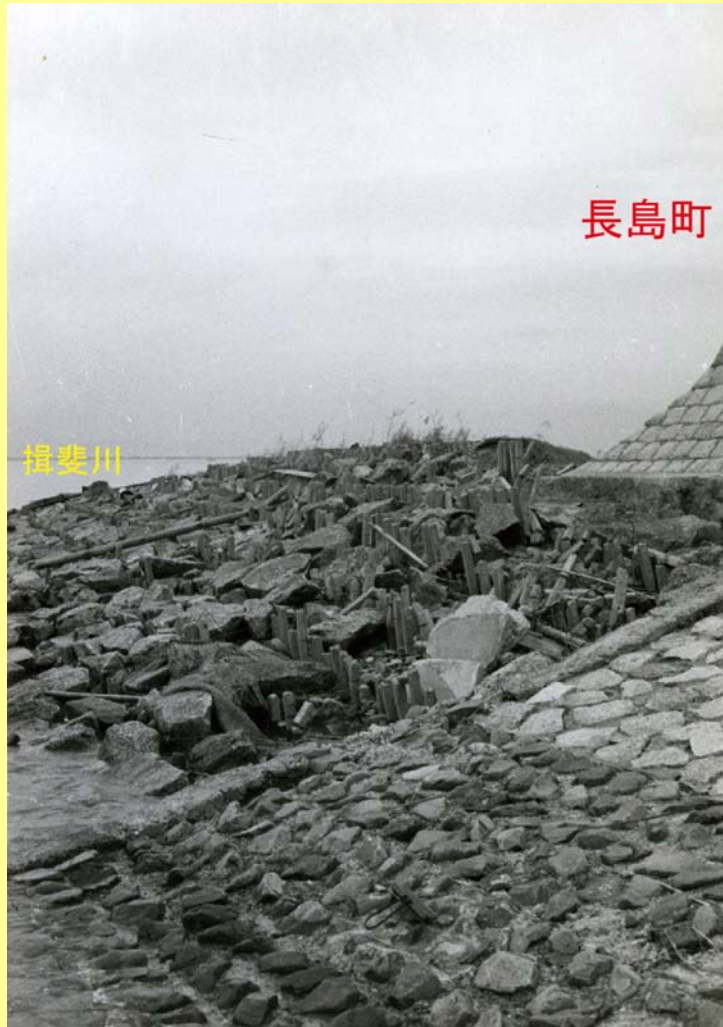
〔被災体験を持つ元建設省職員の方の所見（座談会）〕  
松蔭海岸堤防と揖斐川河川堤防の取り付け部付近である。堤防が崩れてしまい、基礎とした杭（詰め杭）が見えている。当時は、栗石を敷いて杭（詰め杭）を打ち堤防の基礎とした。
