# 伊勢湾台風写真台帳

写真名称： 長島町松ヶ島の長良川左岸 5.6k 附近破堤箇所を上流側から望む

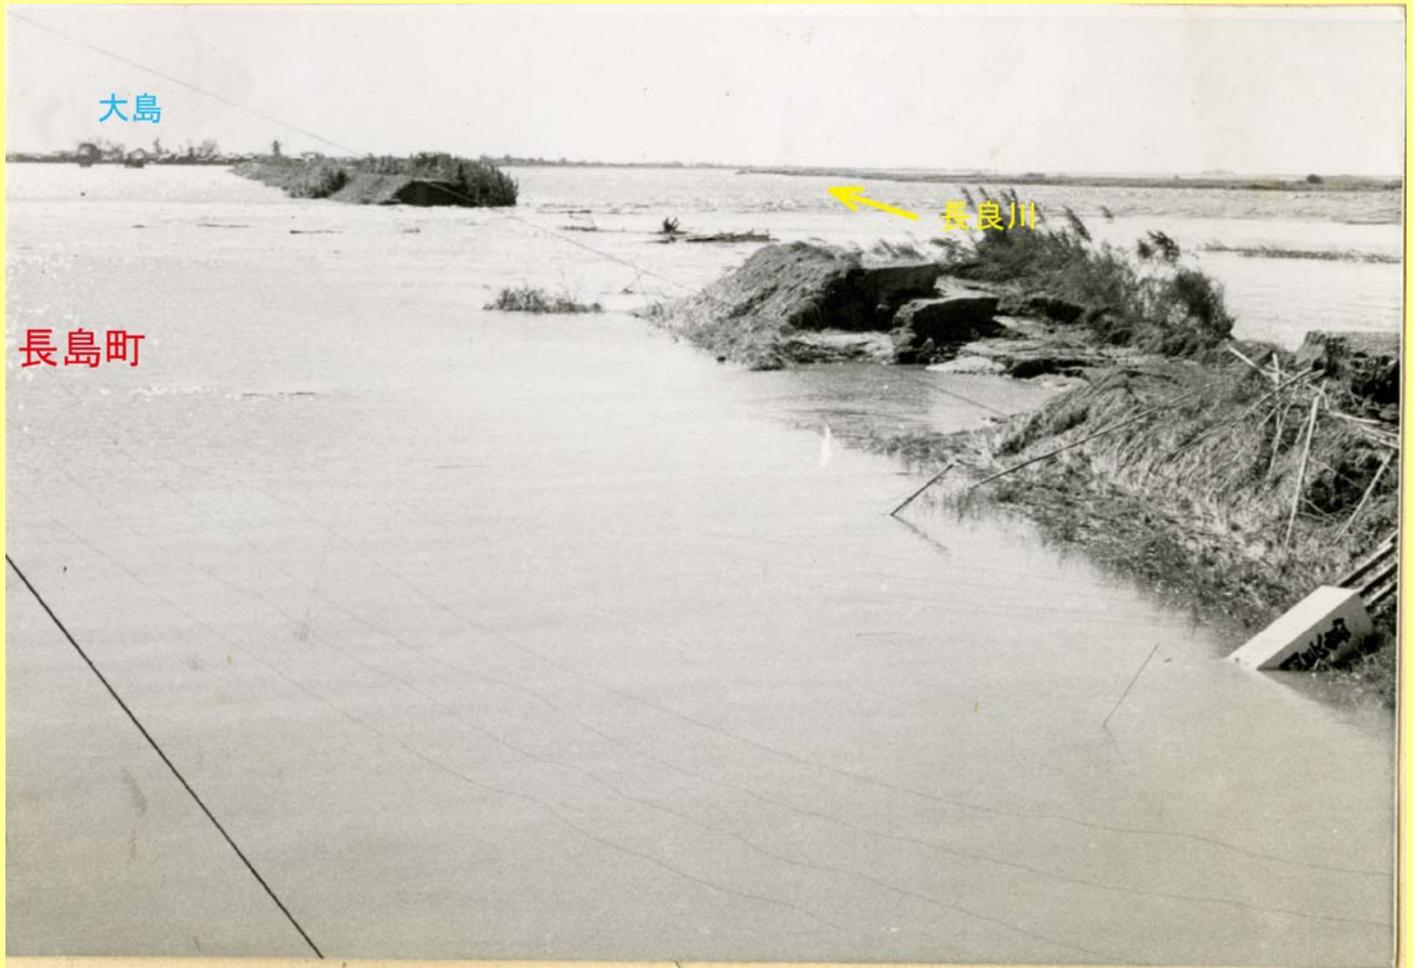
〔被災体験を持つ元建設省職員の方の所見（座談会）〕  
被災直後の巡視時（昭和34年9月27日）に撮影した写真である。  
右端に倒れている看板は、長島観測所流量観測所の見通し杭であり、流れてきたものではない。竹製の海苔養殖の道具（海苔ヒビ）  
がおびただしく、堤防にもその残骸が見られる。
