伊勢湾台風写真台帳

写真名称： 長島町白鷺の揖斐川左岸0.6k付近の破堤した堤防と家屋

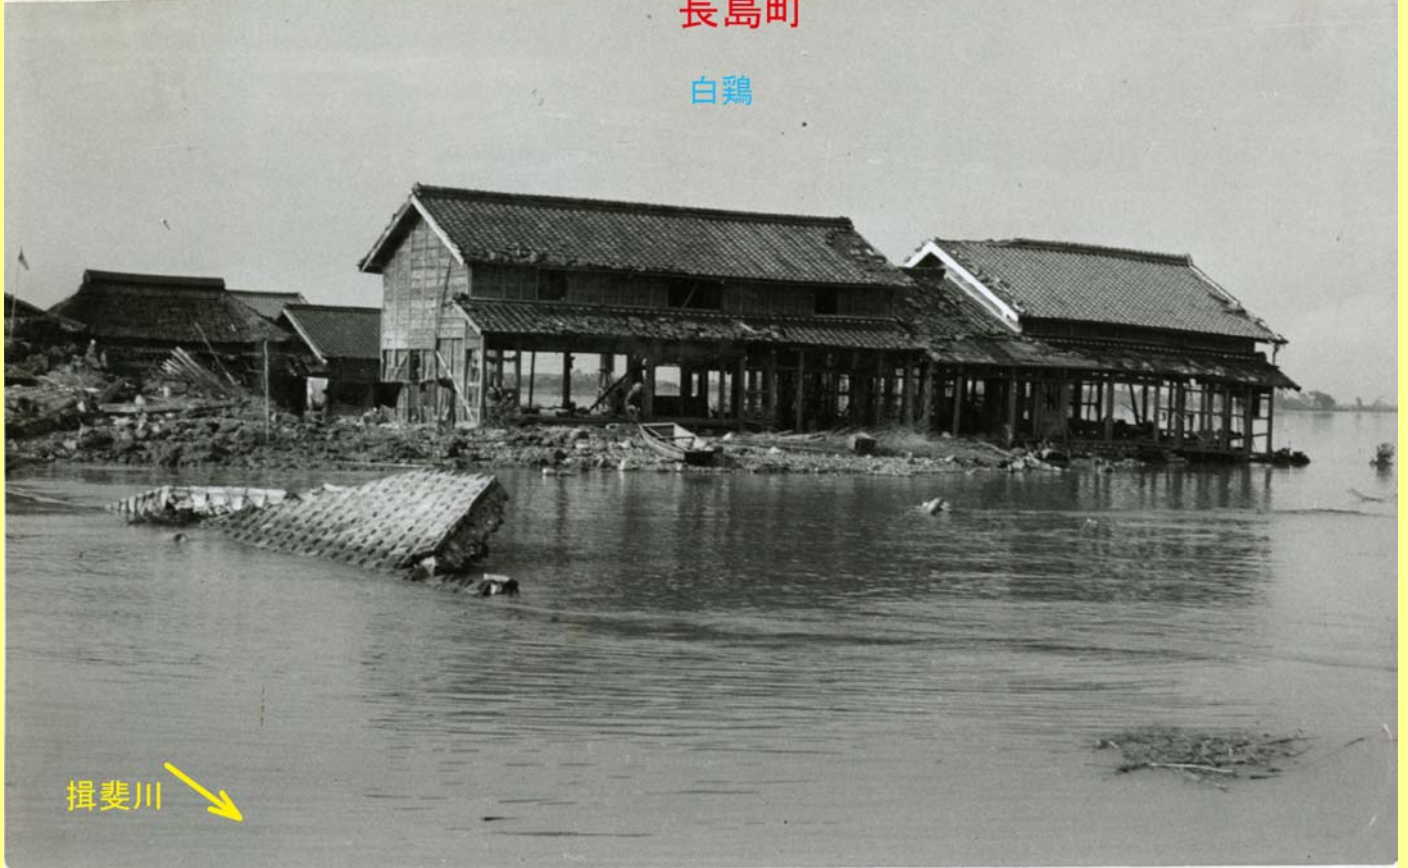
長島町左岸0.6k附近
破堤した堤防と荒れ果てた家屋

〔被災体験を持つ元建設省職員の方の所見（座談会）〕
被災直後の巡視で、揖斐川左岸0.6k付近を船上下流側から見ている。左手前に見える不定形のコンクリートブロックのような塊が、破堤した堤防の残骸である。家屋も荒れ果て、一階部分は、柱だけが残された。
