# 伊勢湾台風写真台帳

写真名称： 長島町都羅の揖斐川左岸 2.6k 破堤箇所付近

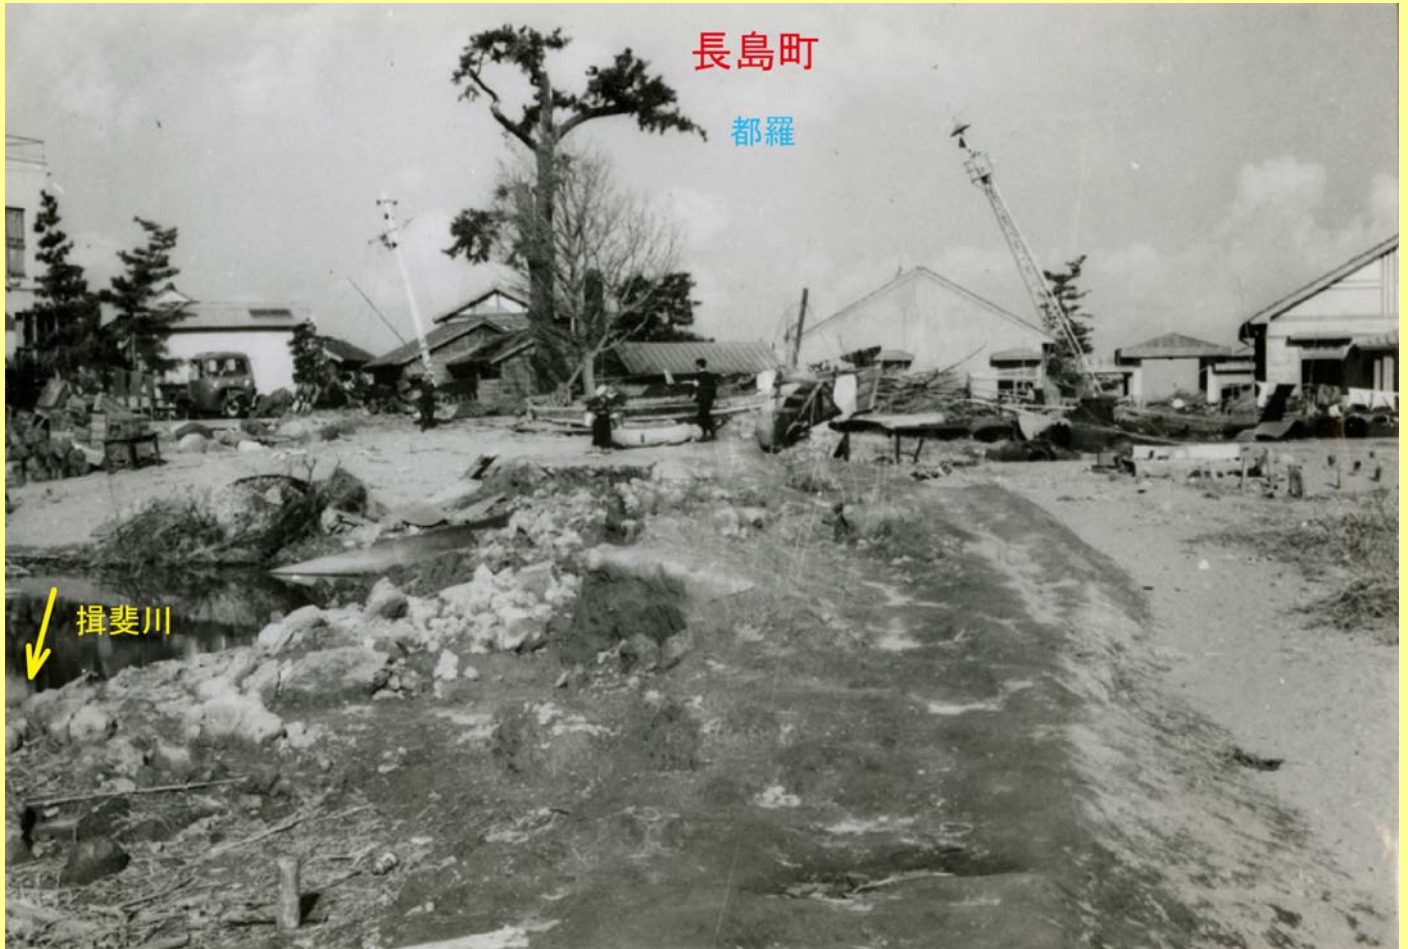
〔被災体験を持つ元建設省職員の方の所見（座談会）〕  
揖斐川左岸 2.6k 附近の長島町都羅の小学校ではないか。鉄塔や電柱が傾いている。水際の石が堤防の残骸である。
