# 伊勢湾台風写真台帳

写真名称： 長島町白鷄の揖斐川左岸の仮締切工事（4）

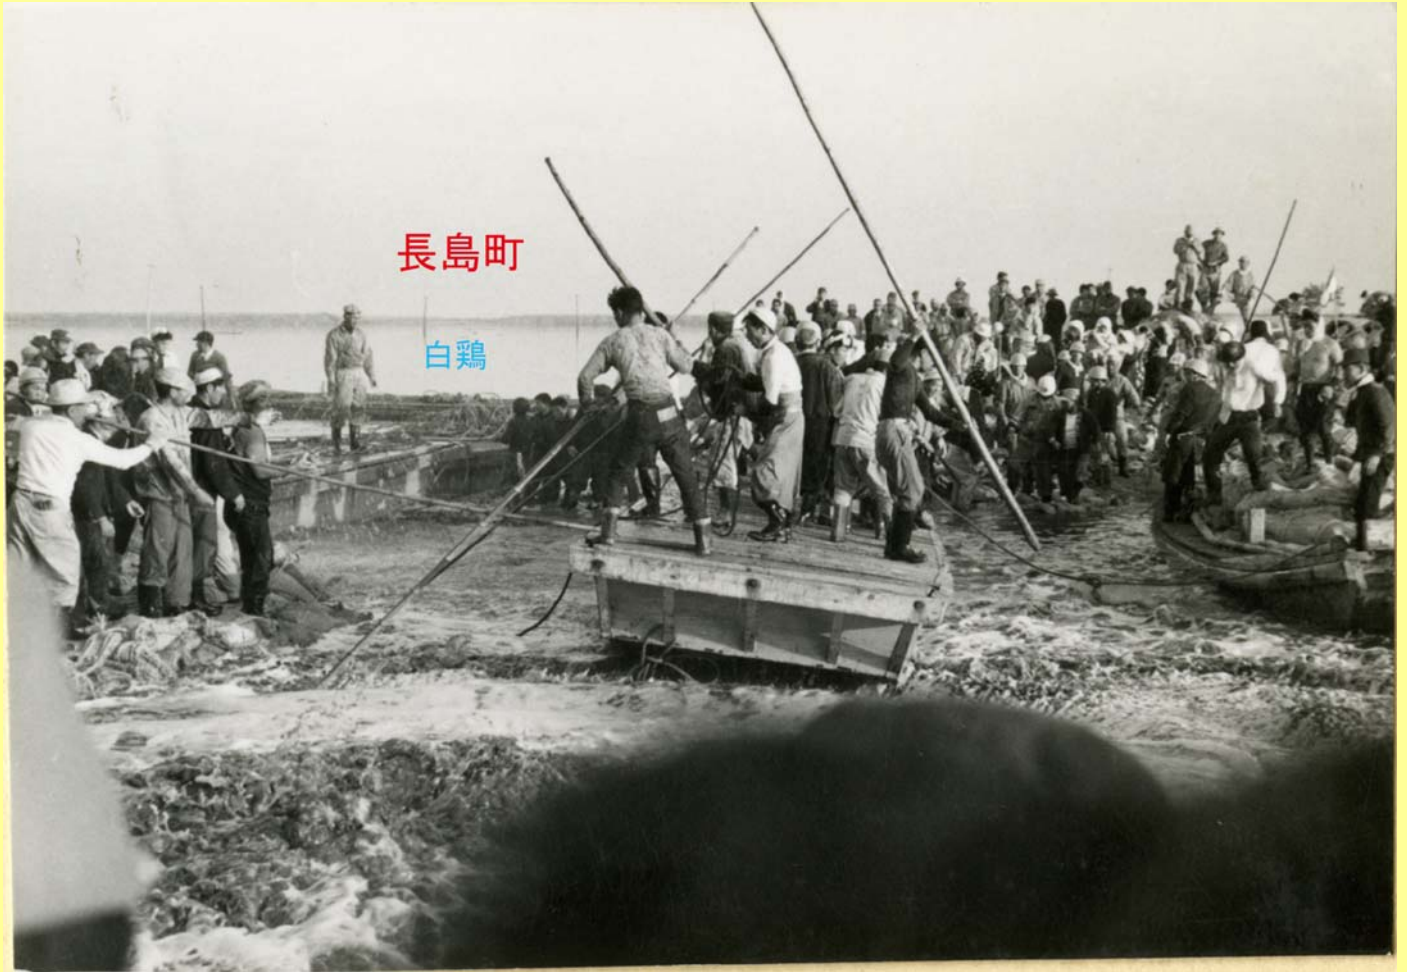
〔被災体験を持つ元建設省職員の方の所見（座談会）〕  
長島町白鷄で最後に仮締切りされた破堤箇所の仮締切工事の状況である。最後の追い込み、最終の粗朶沈床を沈めている頃ではないか。
