# 伊勢湾台風写真台帳

| 写真名称： 長島町東福豊の建物を上空から望む | 現地状況、コメント等 |

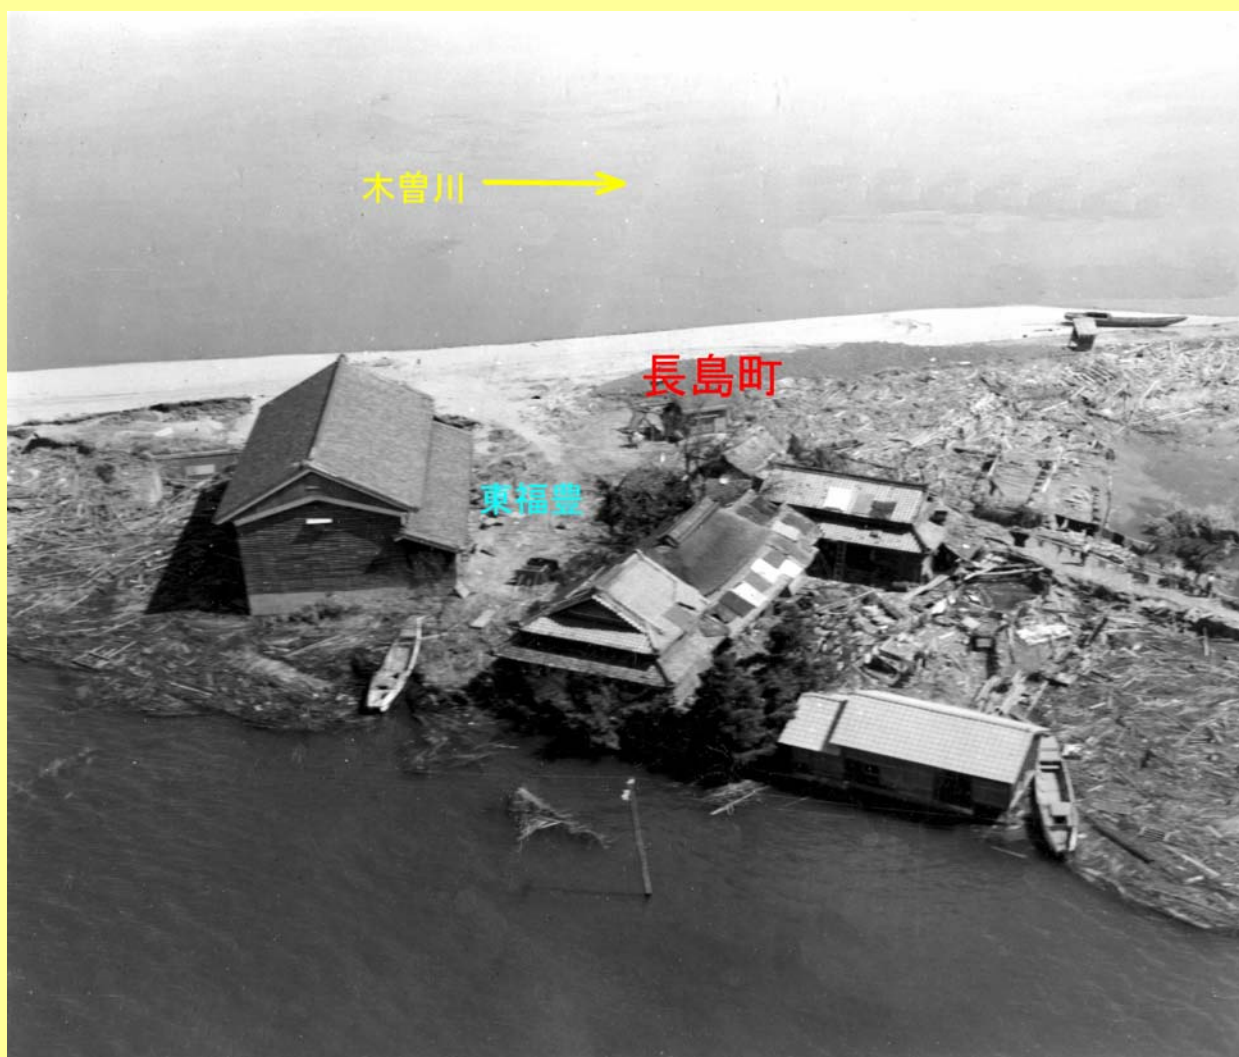
| 撮影箇所： 長島町 | 左手の建物は、長島町東福豊の農協の倉庫である。 |
| 撮影日： 1959 年 | 当時は、米の集荷場として利用されていた。 |
| 撮影者： 陸上自衛隊 | 木曾川は当時、堤防改修工事が行われ、堤体内部は木曾川の浚渫土が盛られていた。写真は、堤体内部に利用された木曾川の浚渫砂が白く見えており、台風後の堤防は堤体内部が見えていた。 |
