# 伊勢湾台風写真台帳

写真名称： 長島町白鷺の揖斐川左岸の仮締切工事（5）

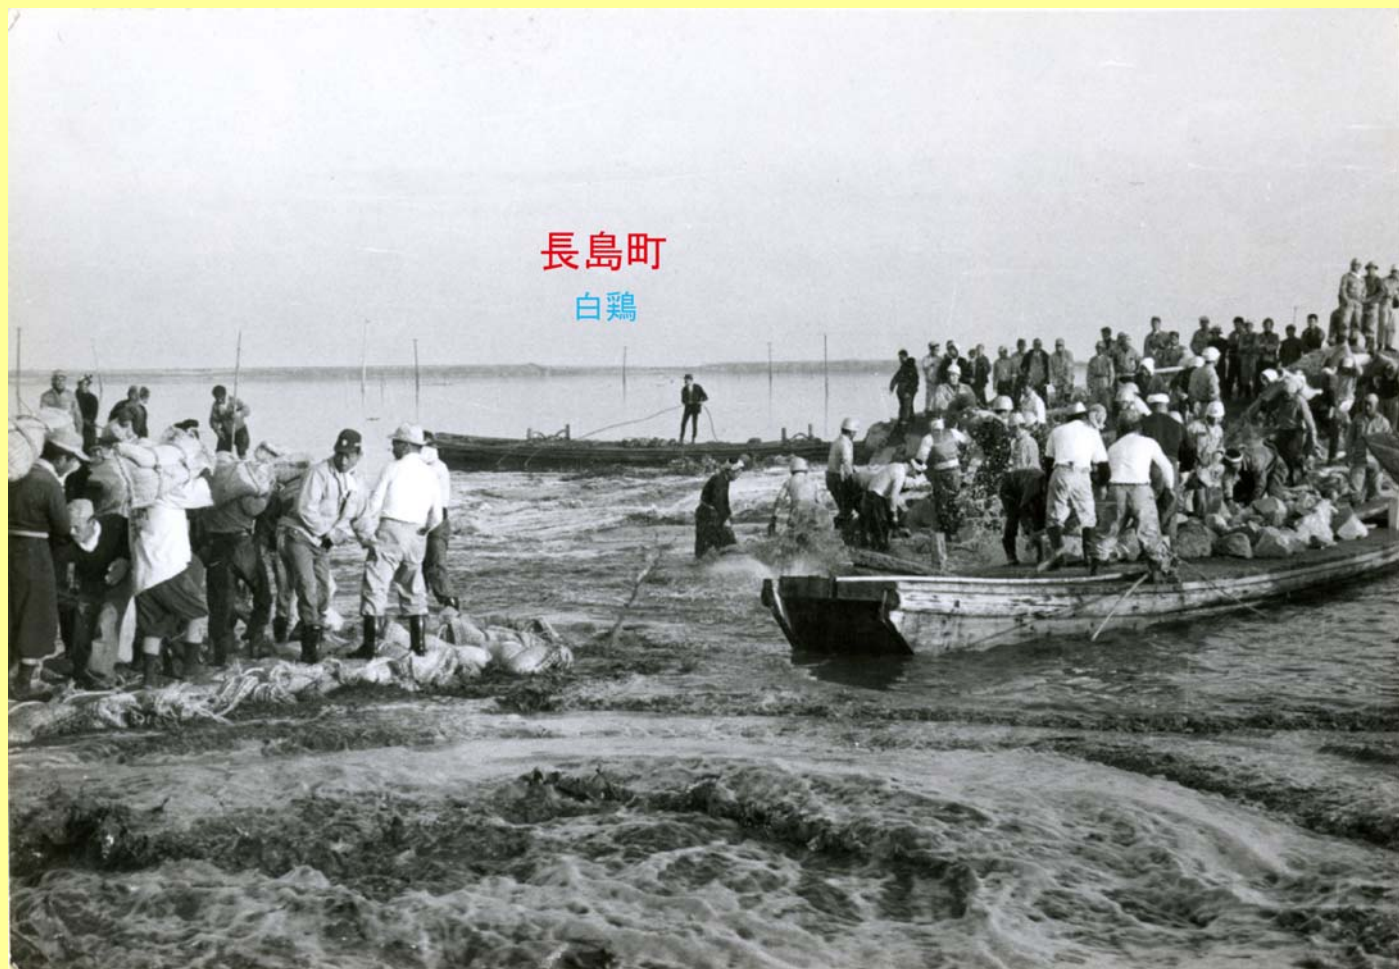
〔被災体験を持つ元建設省職員の方の所見（座談会）〕  
長島町白鷺で最後に仮締切りされた破堤箇所である。粗朶沈床を入れたのち、浮かないように上から船に積んだ石を投げ入れている。

体験伊勢湾台風（建設省中部地方整備局、昭和 60 年）p278～279  
に本箇所の水切の進捗状況が写真入りで解説されており、類似した写真が掲載されている。
