# 伊勢湾台風写真台帳

写真名称： 長島町白鷺の揖斐川左岸の本復旧工事を上流側から望む

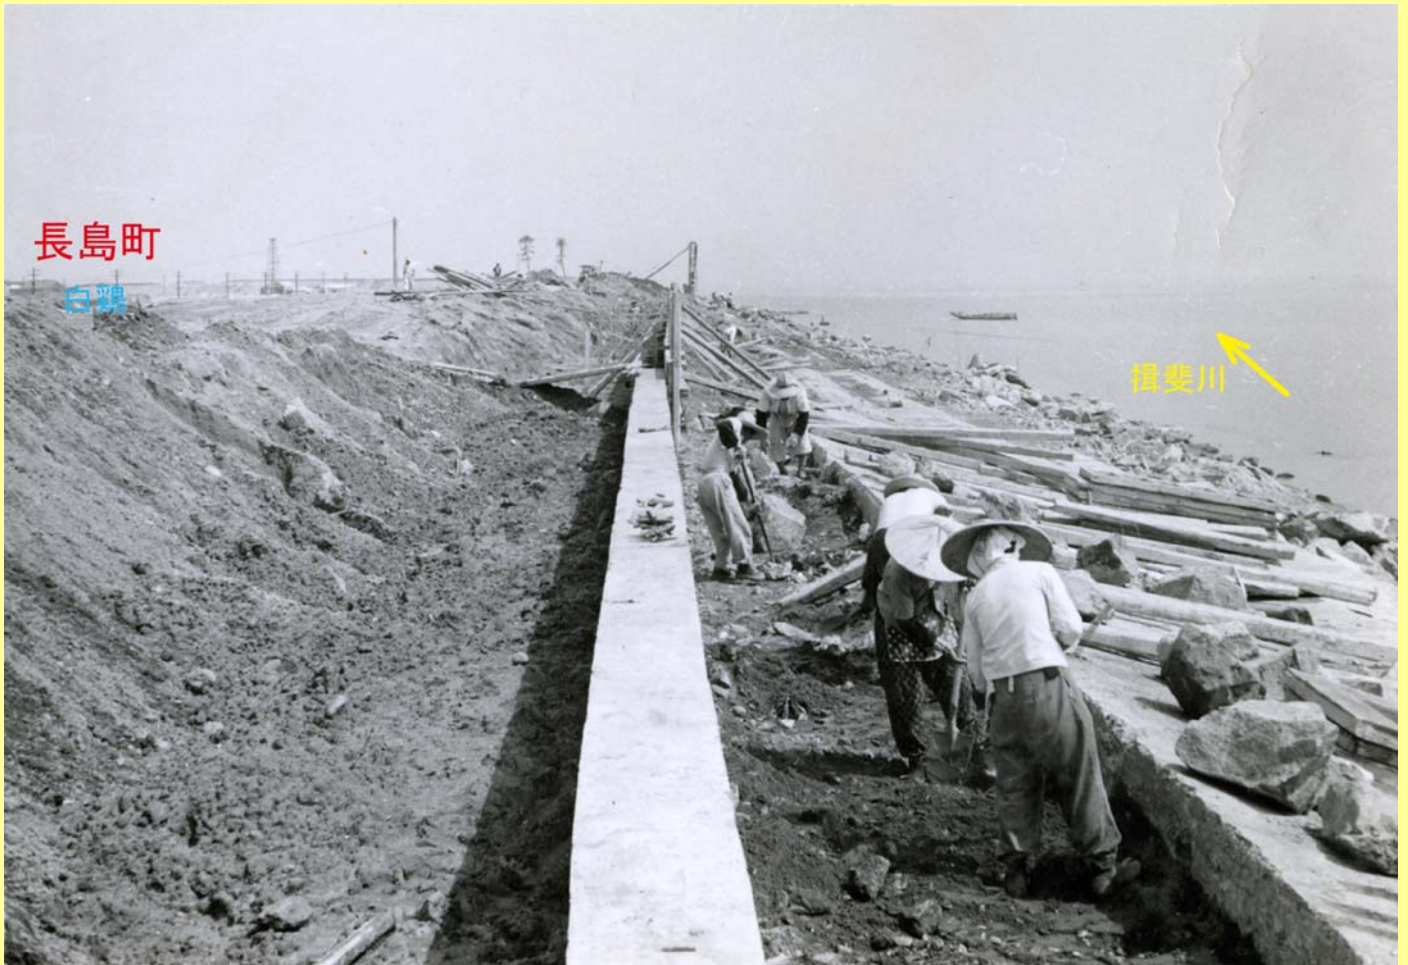
〔被災体験を持つ元建設省職員の方の所見（座談会）〕  
コンクリート打設を行っており本復旧工事である。揖斐川河口部の目印である二本松も確認でき、長島町白鷺の仮締切工事付近から下流側と思われる。
