# 伊勢湾台風写真台帳

写真名称： 長島町松ヶ島周辺を上空東方向から望む

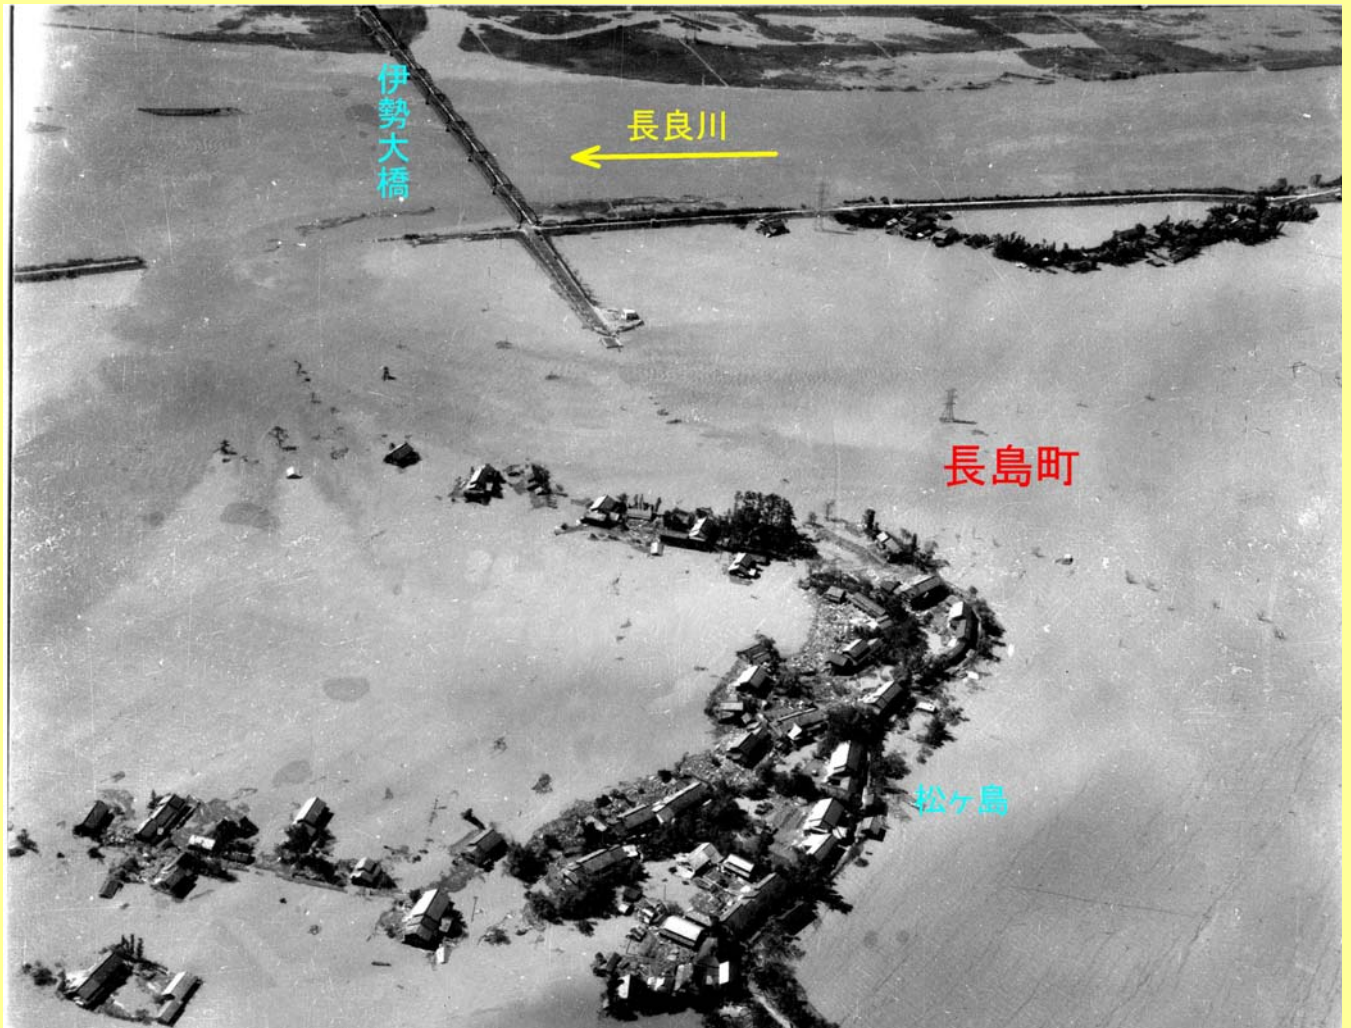
〔被災体験を持つ元建設省職員の方の所見（座談会）〕  
伊勢大橋下流の破堤地点より下流付近には、当時ケレップ水制があったと思う。

〔被災した方の所見（長島町）〕  
長島町松ヶ島周辺の状況であり、長良川左岸の破堤部も確認できる。破堤部付近は、洪水時に堤防裏に水漏れがあった。破堤部の少し下流側にはケレップ水制があった。
