# 伊勢湾台風写真台帳

写真名称： 長島町横満蔵の木曾川右岸堤防、及び堤内地を上流側から望む

エリア： 三重県

撮影箇所： 長島町

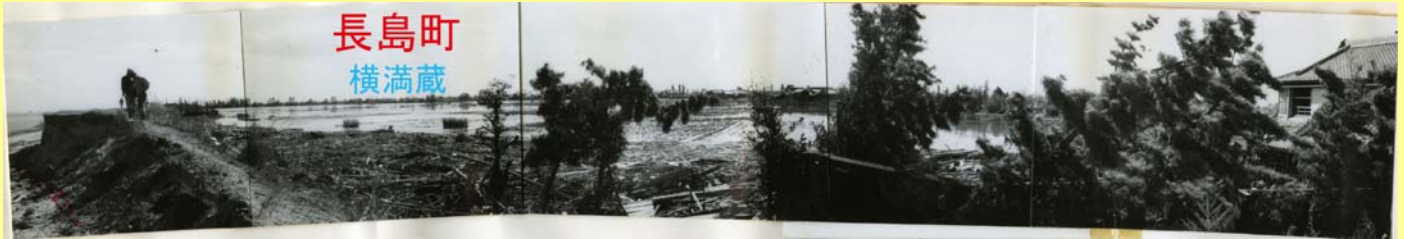
伊勢湾台風被災後に、被災状況を把握するために踏査したときのものとされている。

長島町横満蔵(木曾川右岸 2.8k 附近)で、木の傾いている方向は北とされている。

●堤防の様子／嵩上げ堤か：嵩上げ堤、旧堤部はどうか：健在、法線方向：北北西、道路を兼用しているか：兼用、土質：砂、水防状況：不可能

●溢流しているか：しなかった、その時刻：21 時頃が一番激しかった、

●波の来た方向：南南東～南東、しぶきがこしたか：あった、その高さ：天端まで

●木の傾いている方向：北、何度位(地面に対し)：60° ～80°、樹種：マツ

●電柱が傾いている方向：北北東、何度位：80°、電線がついているか：ついている

●草がねていたか／その方向：北、場所：表法下、大きさ：0.5～1.0m

●堤内地の家の壊れ方／壁、屋根、柱：流失全壊、一部健在する家もある

・堤内地松蔭方面から先に水が来た、表法面は波浪によるもの
