# 伊勢湾台風写真台帳

| 写真名称： 長島町横満蔵の流木、家屋倒壊の状況(2) | 現地状況、コメント等 |
| エ リ ア： 三重県 | 伊勢湾台風被災後に、被災状況を把握するために踏査したときのも<br>ものとされている。 |
| 撮影箇所： 長島町 | 長島町横満蔵(木曽川右岸 2.8k 附近)とされている。 |

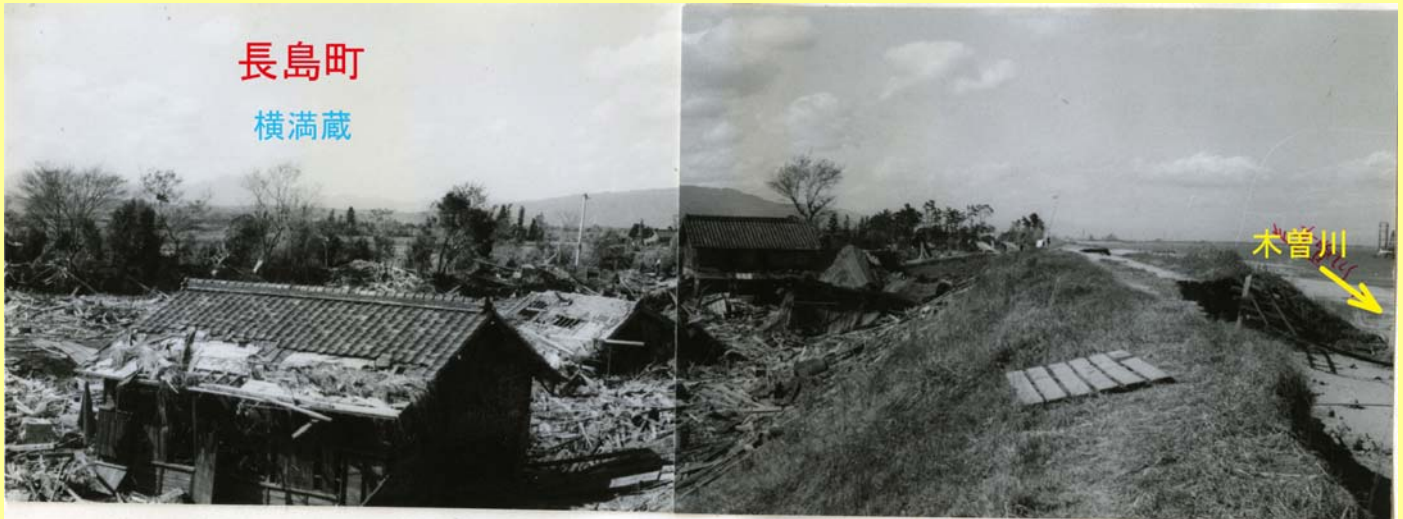
| 写真名称： 長島町横満蔵の流木、家屋倒壊の状況(2) | 現地状況、コメント等 |
|---|---|
| 撮 影 日： 1959 年 | 踏査時の調査表には以下のように整理されている<br><10 月 13 日 災害状況調査表> |
| 撮 影 者： 旧建設省 | ●堤防の様子／嵩上げ堤か：嵩上げ堤、旧堤部はどうか：健在、法<br>線方向：北北西、道路を兼用しているか：兼用、土質：砂、水防<br>状況：不可能 |
| 資料提供者： 木曽川下流河川事務所 | ●溢流しているか：しなかった、その時刻：21 時頃が一番激しか<br>った、 |
| 状 況： 一 | ●波の来た方向：南南東～南東、しぶきがこしたか：あった、その<br>高さ：天端まで |
| <div data-bbox="363 1552 494 1585" data-label="Caption"> <p>撮影位置</p> </div> <div data-bbox="140 1597 715 2089" data-label="Image"> </div> <div data-bbox="445 2112 783 2141" data-label="Text"> <p>※国土地理院発行地形図を使用</p> </div> | ●木の傾いている方向：北、何度位(地面に対し)：60° ～80°、樹<br>種：マツ |
| | ●電柱が傾いている方向：北北東、何度位：80°、電線がついてい<br>るか：ついている |
| | ●草がねていたか／その方向：北、場所：表法下、大きさ：0.5～<br>1.0m |
| | ●堤内地の家の壊れ方／壁、屋根、柱：流失全壊、一部健在する家<br>もある |
| | ・堤内地松蔭方面から先に水が来た、表法面は波浪によるもの |
