# 伊勢湾台風写真台帳

| 写真名称： 長島町の揖斐川左岸堤を上流側から望む | 現地状況、コメント等 |

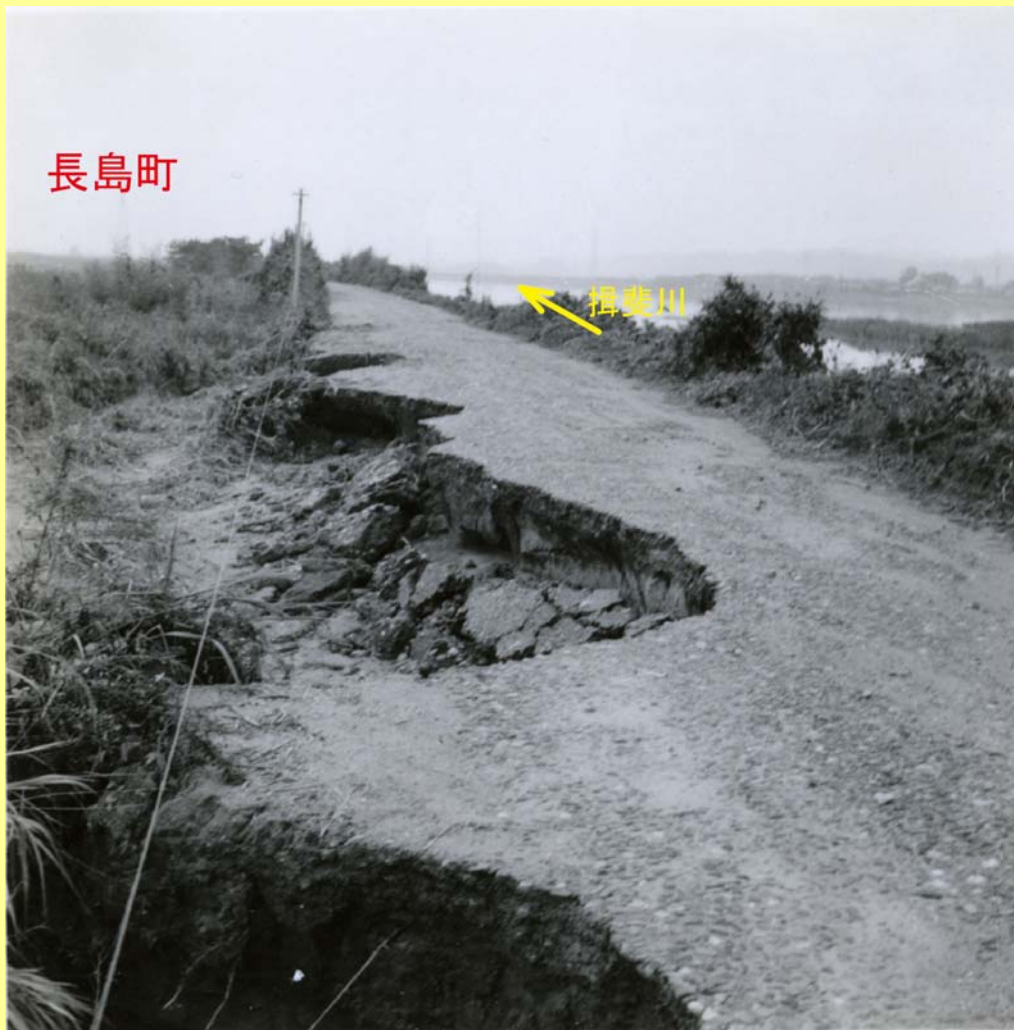
| エ リ ア： 三重県 | 伊勢湾台風被災後に、被災状況を把握するために踏査したときのものとしてされている。<br>揖斐川左岸 9.3k 地先とされている。<br>踏査時の調査表には以下のように整理されている。<br>＜10月22日 災害状況調査表＞<br>●堤防の様子／嵩上げ堤か：いない、形：揖斐川・小段・瀬割堤、法線方向：北西―南東、道路を兼用しているか：いる、土質：砂質、水防状況：なし<br>●溢流しているか：いない<br>●波の来た方向：南、しぶきがこしたか：いる、その高さ：不明 |
