伊勢湾台風写真台帳

写真名称： 長島町白鷄の揖斐川左岸の仮締切工事(9)

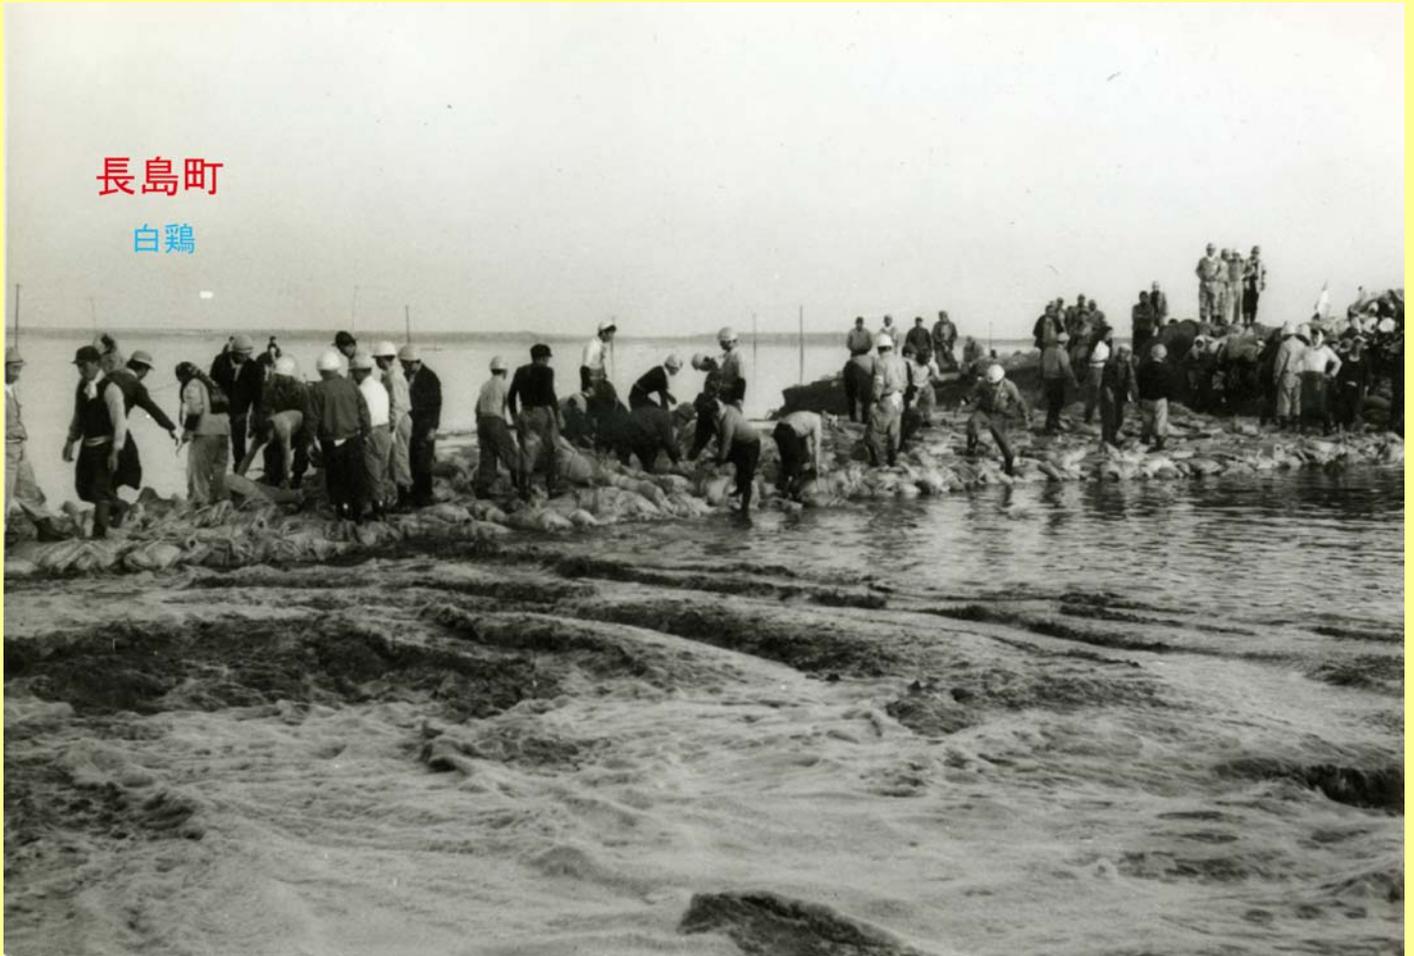
被災体験を持つ元建設省職員の方の所見（座談会）
長島町白鷄で最後に仮締切りされた破堤箇所である。しっかりと仮締切り（水切り）するため、石俵でできた細い堤防を、さらに石俵で厚く丈夫にしている

体験伊勢湾台風（建設省中部地方整備局、昭和60年）p278～279
に本箇所の水切の進捗状況が写真入りで解説されており、類似した写真が掲載されている。
