# 伊勢湾台風写真台帳

写真名称： 長島町の揖斐川左岸堤河口付近

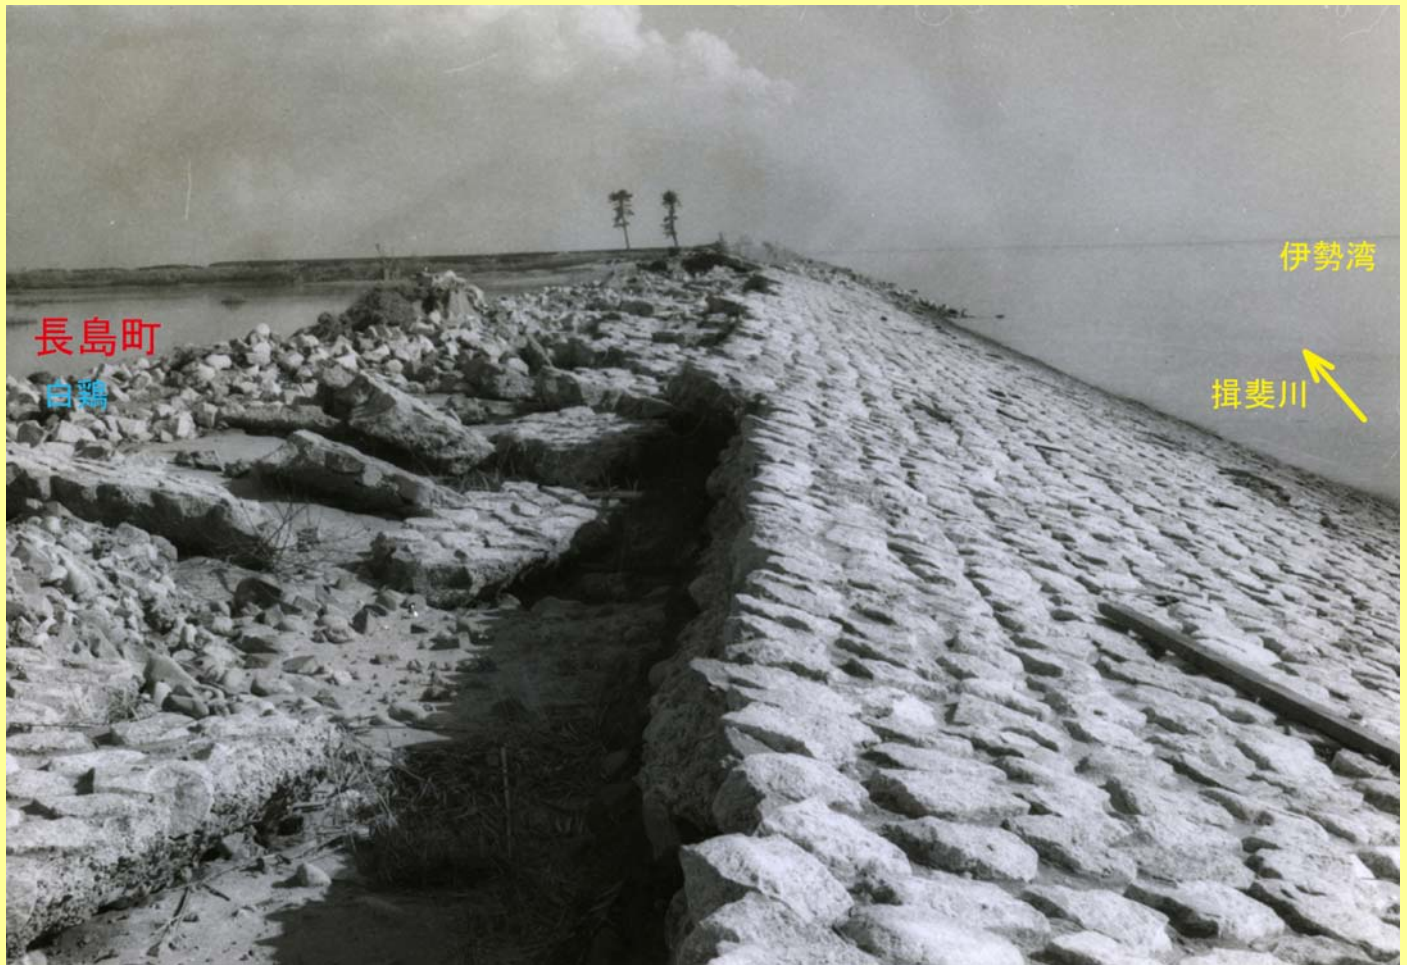
〔被災体験を持つ元建設省職員の方の所見（座談会）〕  
長島町白鷺で揖斐川左岸河口部の破堤箇所である。堤防護岸が倒れ、バラバラになってしまっている。堤防の裏は土盛りであったが、越波により土が浸食され、堤内地に護岸が倒れて寝てしまっている。
