# 伊勢湾台風写真台帳

| 写真名称： 長島町松蔭海岸の西側破堤箇所の仮締切工事(水切り後) | 現地状況、コメント等 |

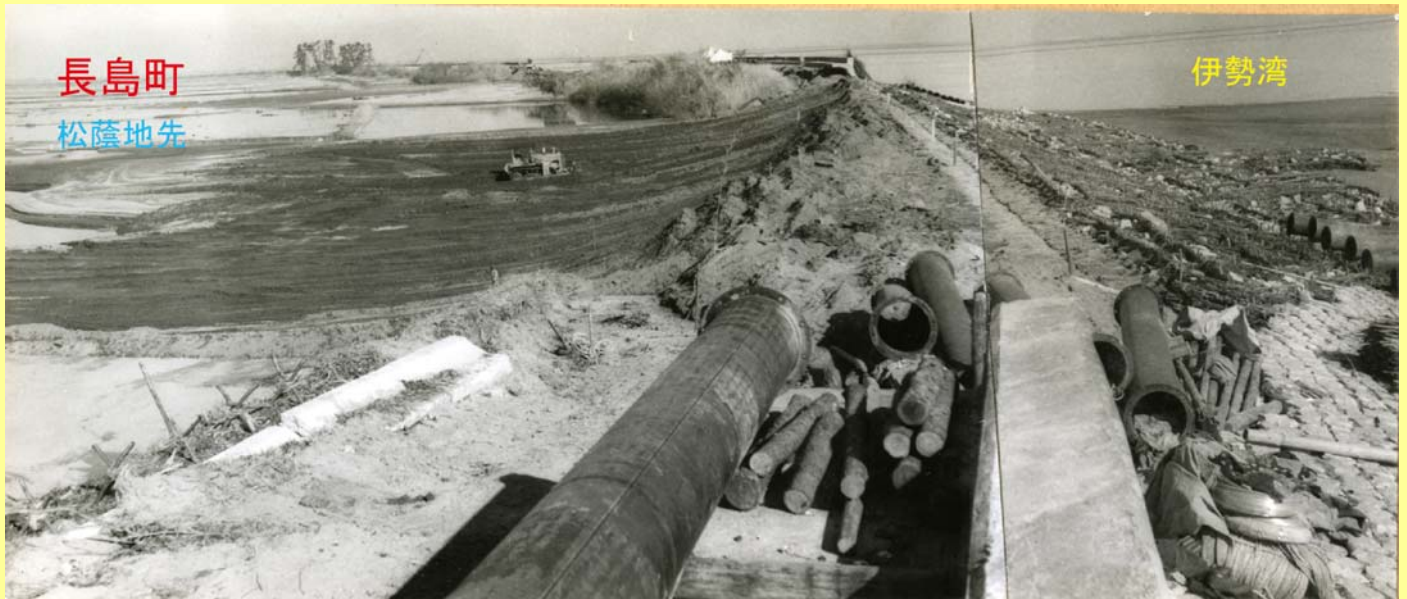
| エ リ ア： 三重県 | 〔被災体験を持つ元建設省職員の方の所見（座談会）〕<br>水切りが終了し、仮締切りした箇所にブルドーザで土を寄せている。道路確保のためにこのような作業をすることがある。 |
