# 伊勢湾台風写真台帳

写真名称： 長島町の木曽川右岸河口部の堤防護岸

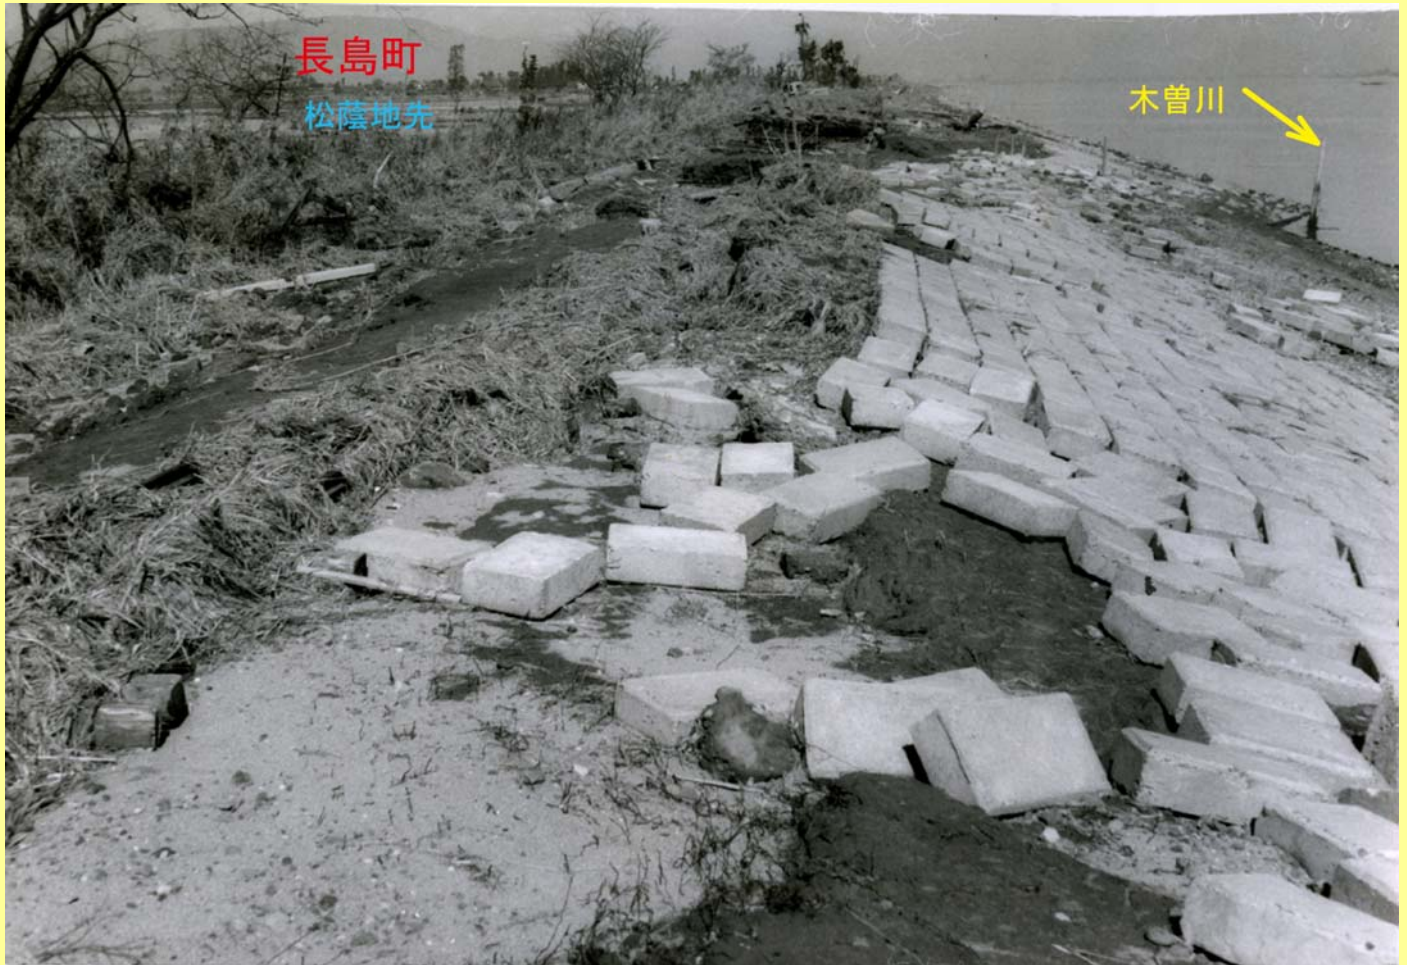
〔被災体験を持つ元建設省職員の方の所見(座談会)〕  
木曽川右岸河口部の破堤箇所のすぐ上流側の護岸である。破堤した河口部は、ブロックの空並べ護岸であった。当時、1型ブロック(30 cm×50 cm×15cm)と2型ブロック(30 cm×50 cm×20cm)があり、ここでは、1型ブロックが使用されていた。空並べであるため、ブロックがバラバラになっている。
