# 伊勢湾台風写真台帳

写真名称： 長島町葭ヶ須の木曽川右岸堤防を上流側から望む

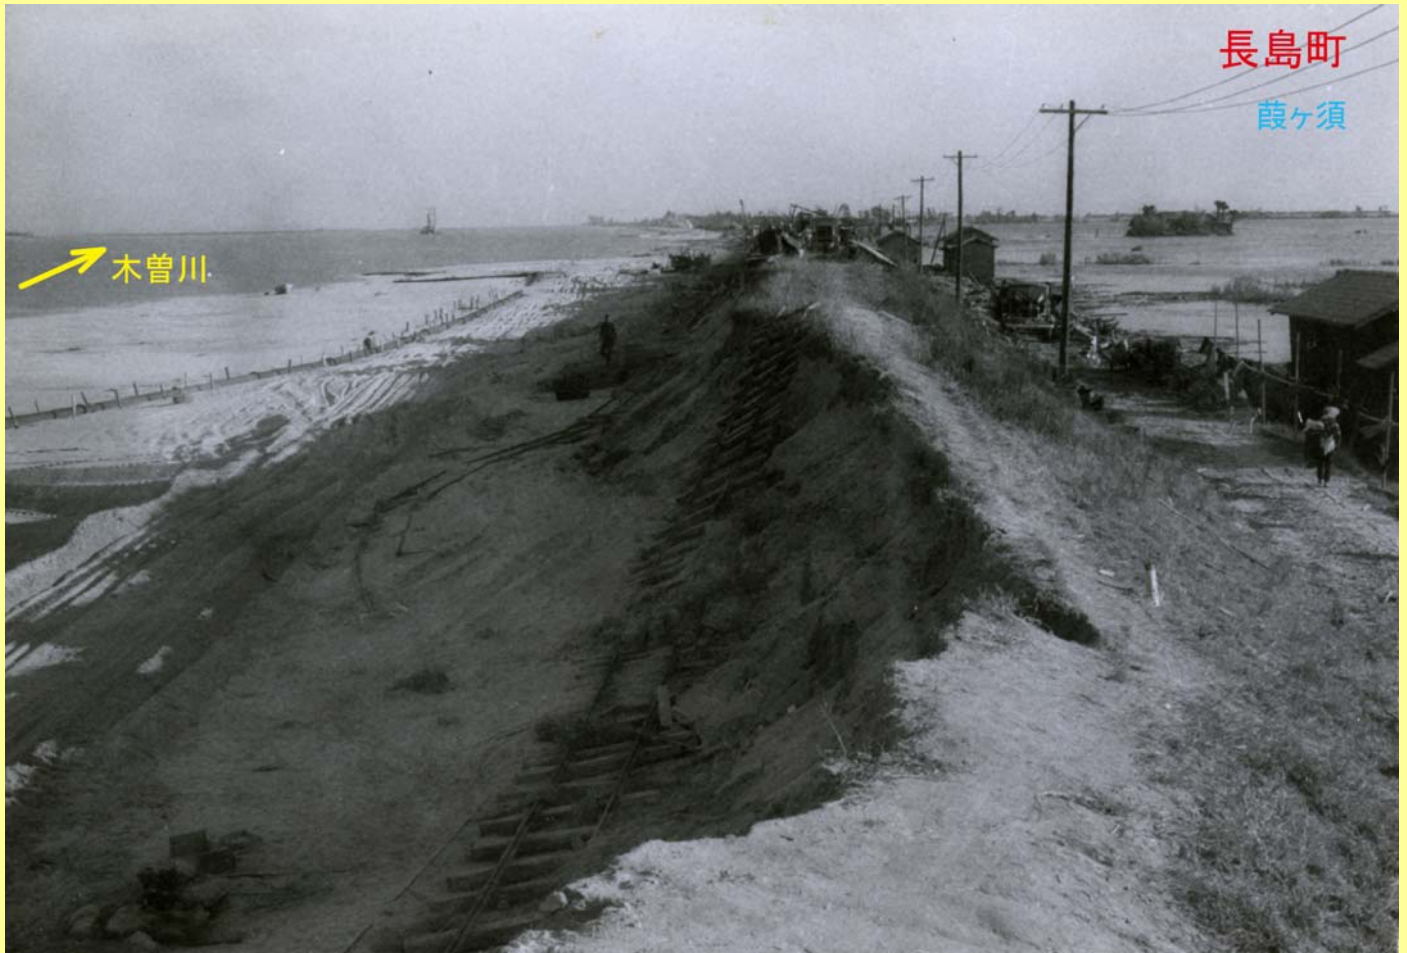
〔被災体験を持つ元建設省職員の方の所見（座談会）〕  
伊勢湾台風被災後に、被災状況を把握するために踏査したときのものである。

木曽川右岸 5.0k 附近(葭ヶ須)である。  
当時、木曽川右岸は河川改修工事で堤防の嵩上げ・拡幅を行っていた。川表には「よし根土」を吹いたが、天端は土盛りのままであった。写真では、嵩上げ・拡幅した分の盛土が崩れている。河川改修工事の土運搬用トロッコのレールも崩れ落ちてしまっている。

<10月12日 災害状況調査表>

●堤防の様子／前面状況：洲、嵩上げ堤か：嵩上げ堤、旧堤部はどうか：健在、法線方向：北北西、道路を兼用しているか：しない、土質：砂、水防状況：不詳

●溢流しているか：溢流しない

●波の来た方向：南南東～南東、しぶきがこしたか：あり、その高さ：不詳

●堤内地の家の壊れ方／壁：全部落ちている、屋根：少し損傷、柱：少々傾く
