# 伊勢湾台風写真台帳

写真名称： 長島町福豊付近の木曽川右岸堤及び家屋を下流側から望む

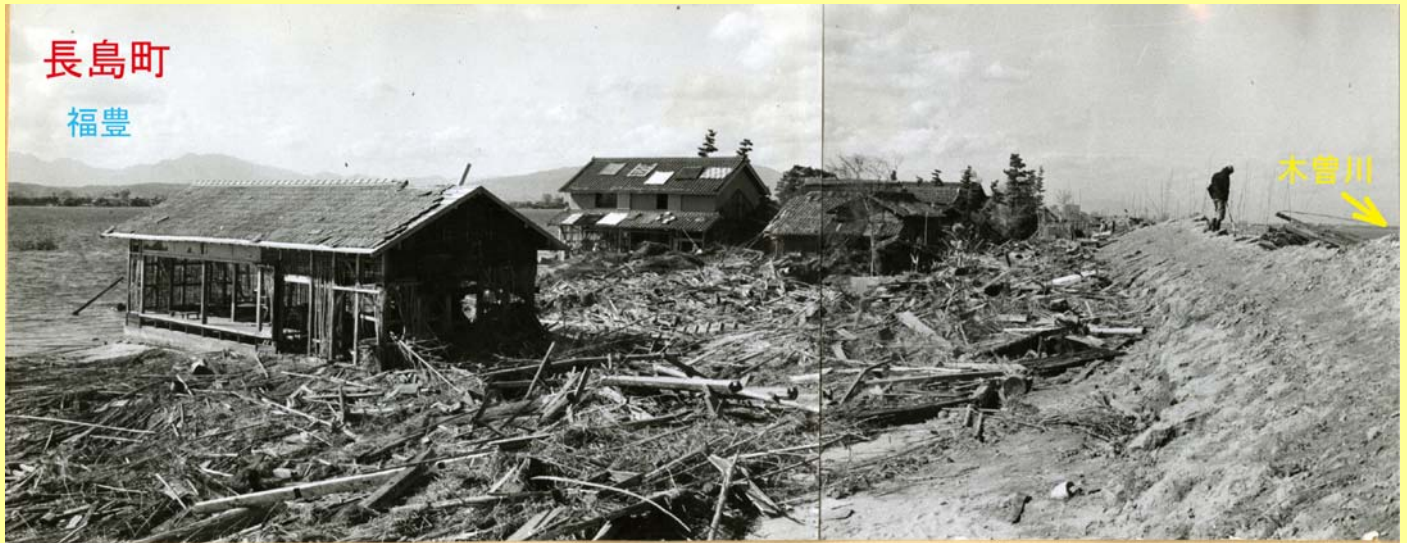
〔被災体験を持つ元建設省職員の方の所見(座談会)〕  
伊勢湾台風被災後に、被災状況を把握するために踏査したときのものである。  
木曽川右岸 3.8k から 4.0k 付近を見たものである。当時の長島町の木曽川右岸は、土砂採取して堤防の嵩上げ・拡幅を行っていた。川面には「よし根土」を吹いたが、天端は土盛りのままであった。写真では、嵩上げ・拡幅した分の盛土が崩れている。川岸に多く見られる細い棒状のものは、海苔の養殖に用いる道具(海苔ヒビ)である。  
踏査時の調査表には以下のように整理されている。  
＜10月13日 災害状況調査表＞  
●堤防の様子／嵩上げ堤か：嵩上げ堤、旧堤部はどうか：健在、法線方向：北北西  
●溢流しているか／部々に溢流する、その時刻：≒20時頃、溢流の様子：不詳、溢流深(波立)：不詳  
●波の来た方向：不詳  
●木の傾いている方向：北北西、何度位(地面に対し)：60°、樹種：マツ  
●灌木は残っているか：残っている、大きさ：1～3m  
●堤内地の家の壊れ方／壁：全部落ちるも上部は部々に残っている、屋根：健在、柱：直立
