# 伊勢湾台風写真台帳

| 写真名称： 長島町横満蔵の堤内地の流木の様子 | 現地状況、コメント等 |
| エ リ ア： 三重県 | 伊勢湾台風被災後に、被災状況を把握するために踏査したときのものとしてされている。 |
| 撮 影 日： 1959 年 | 踏査時の調査表には以下のように整理されている<br><10 月 13 日 災害状況調査表> |

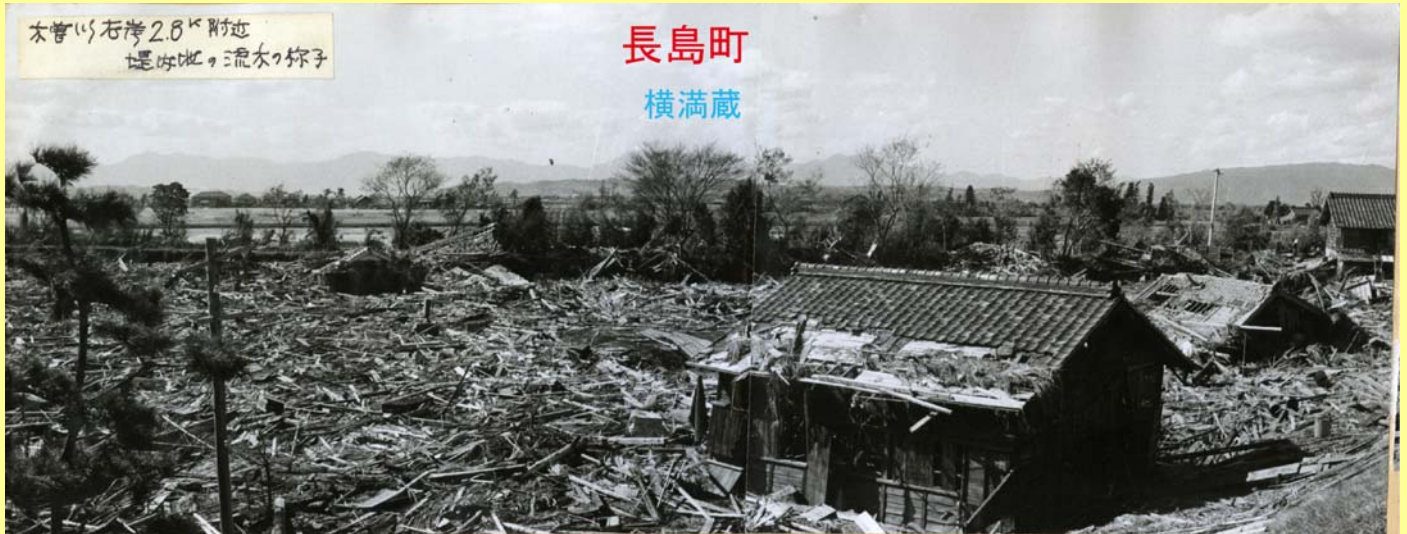
| 写真名称： 長島町横満蔵の堤内地の流木の様子 | 現地状況、コメント等 |
|---|---|
| 撮影箇所： 長島町 | 長島町横満蔵(木曾川右岸 2.8k 附近)とされている。 |
| 撮 影 者： 旧建設省 | ●堤防の様子／嵩上げ堤か：嵩上げ堤、旧堤部はどうか：健在、法線方向：北北西、道路を兼用しているか：兼用、土質：砂、水防状況：不可能 |
| 資料提供者： 木曾川下流河川事務所 | ●溢流しているか：しなかった、その時刻：21 時頃が一番激しかった、 |
| 状 況： ー | ●波の来た方向：南南東～南東、しぶきがこしたか：あった、その高さ：天端まで |
| 撮影位置 | ●木の傾いている方向：北、何度位(地面に対し)：60° ～80°、樹種：マツ |
| | ●電柱が傾いている方向：北北東、何度位：80°、電線がついているか：ついている |
| | ●草がねていたか／その方向：北、場所：表法下、大きさ：0.5～1.0m |
| | ●堤内地の家の壊れ方／壁、屋根、柱：流失全壊、一部健在する家もある<br>・堤内地松蔭方面から先に水が来た、表法面は波浪によるもの |
