# 伊勢湾台風写真台帳

写真名称： 揖斐川河口部を上流側揖斐川左岸堤防から望む

エリア： 三重県

撮影箇所： 長島町

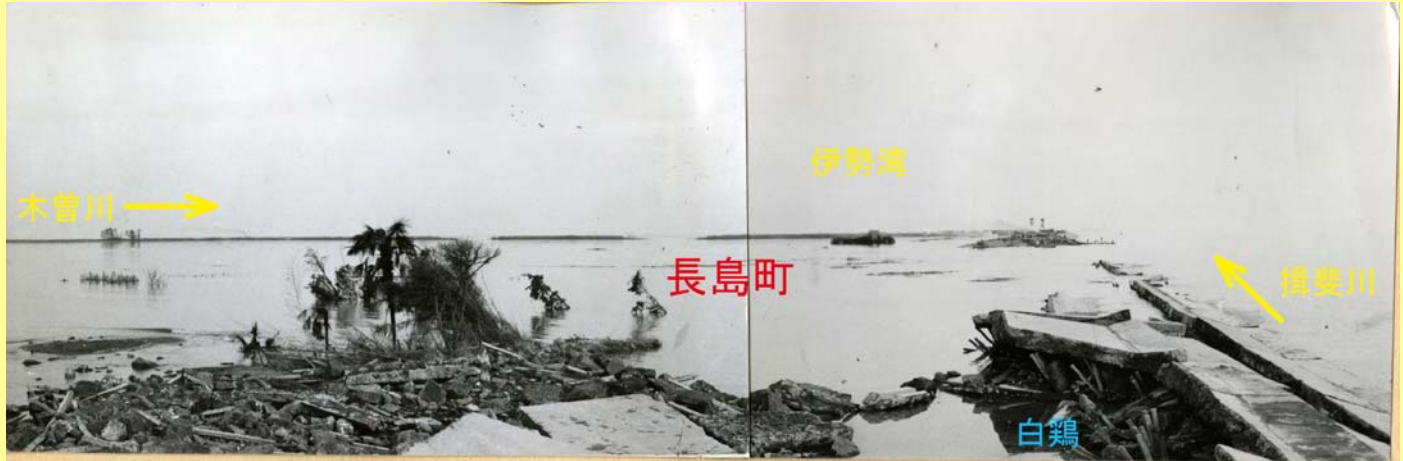
〔被災体験を持つ元建設省職員の方の所見（座談会）〕  
揖斐川左岸0.0k付近の破堤箇所から松蔭海岸、木曾川河口までの長島町内である。揖斐川左岸0.0k付近の破堤箇所は、長島町白鷄で最後に仮締切りされた破堤箇所である。松蔭海岸堤防も見えており、松蔭海岸堤防と揖斐川左岸河口部の角に目印となる特徴的な木が見え、「二本松」と呼んでいた。また、木曾川右岸河口部の角にも特徴的な木があり「四本松」と呼んでいた。
