# 伊勢湾台風写真台帳

写真名称： 長島町白鷺の揖斐川左岸の仮締切工事 (7)

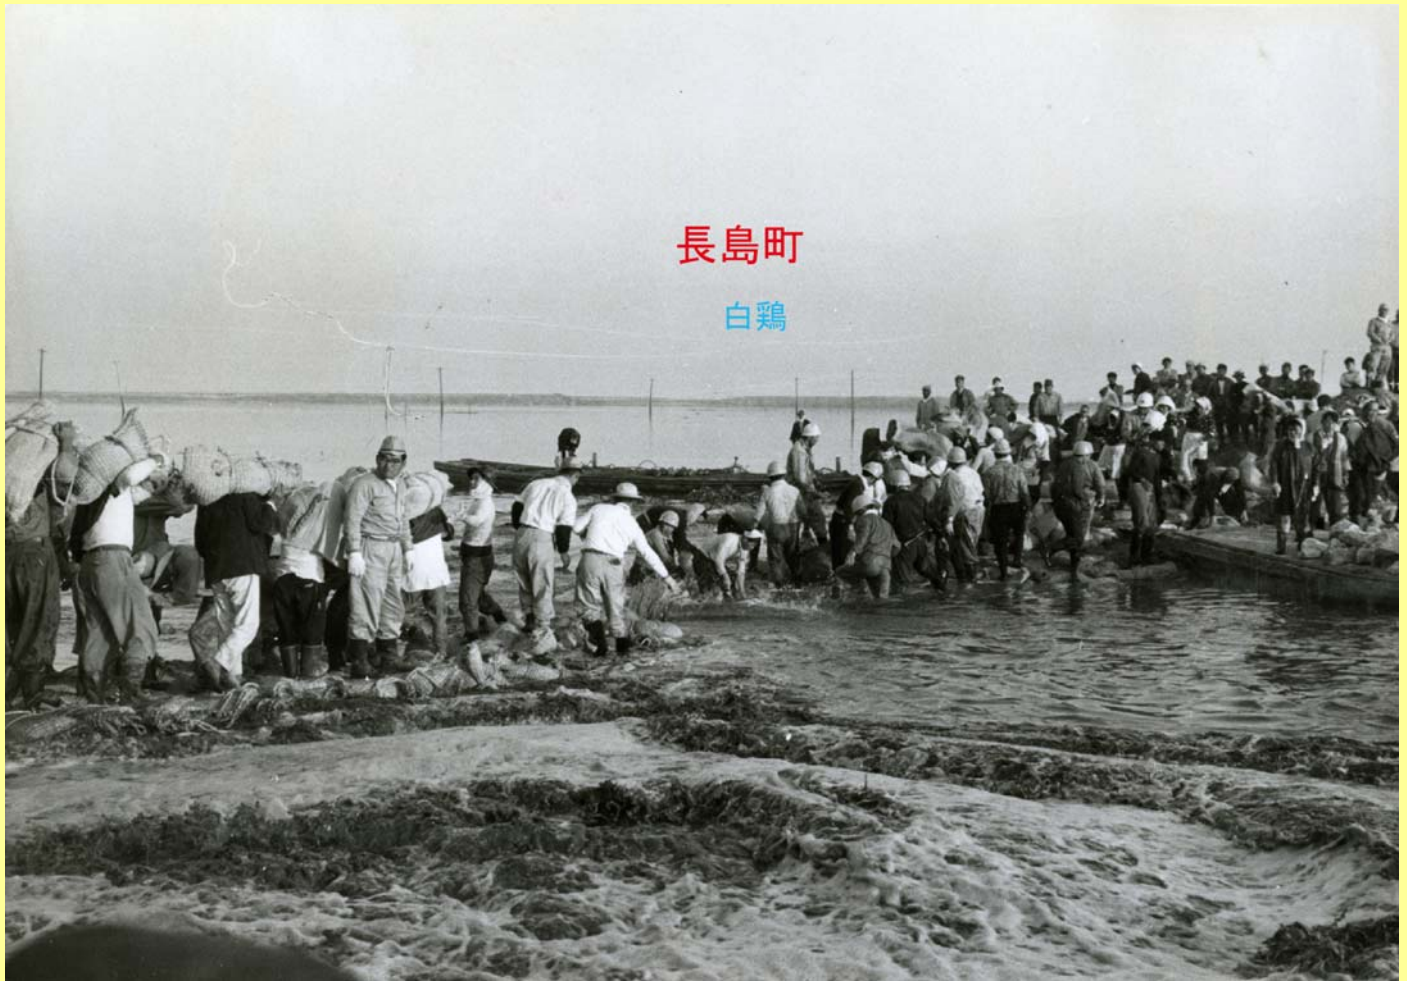
〔被災体験を持つ元建設省職員の方の所見（座談会）〕  
長島町白鷺で最後に仮締切りされた破堤箇所である。狭く、浅くな  
った破堤箇所に、石俵をどんどん運び入れている。もうまもなく、  
仮締切りができるところである。

体験伊勢湾台風（建設省中部地方整備局、昭和 60 年）p278～279  
に本箇所の水切の進捗状況が写真入りで解説されており、類似し  
た写真が掲載されている。
