# 伊勢湾台風写真台帳

写真名称： 長島町都羅の揖斐川左岸 2.6k 破堤箇所付近(2)

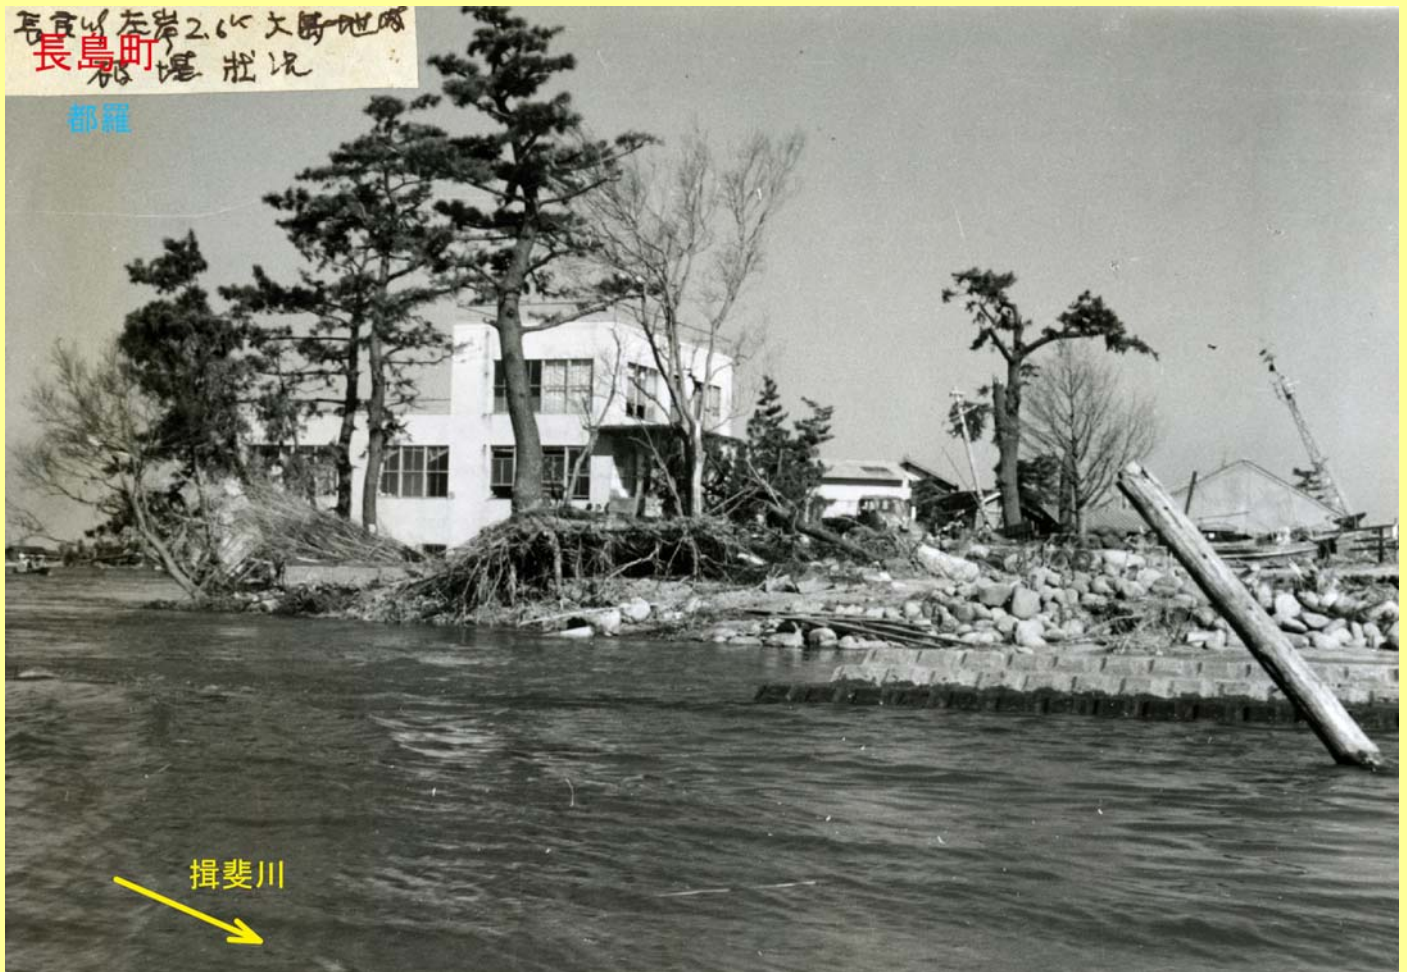
〔被災体験を持つ元建設省職員の方の所見（座談会）〕  
揖斐川左岸 2.6k 附近の長島町都羅の小学校ではないか。鉄塔や電柱が傾いている。水際の石が堤防の残骸である。長島町都羅の揖斐川左岸 2.6k 破堤箇所付近(1)の別アングルからの撮影である。
