# 伊勢湾台風写真台帳

写真名称： 長島町松ヶ島付近の国道1号を南西方向から望む

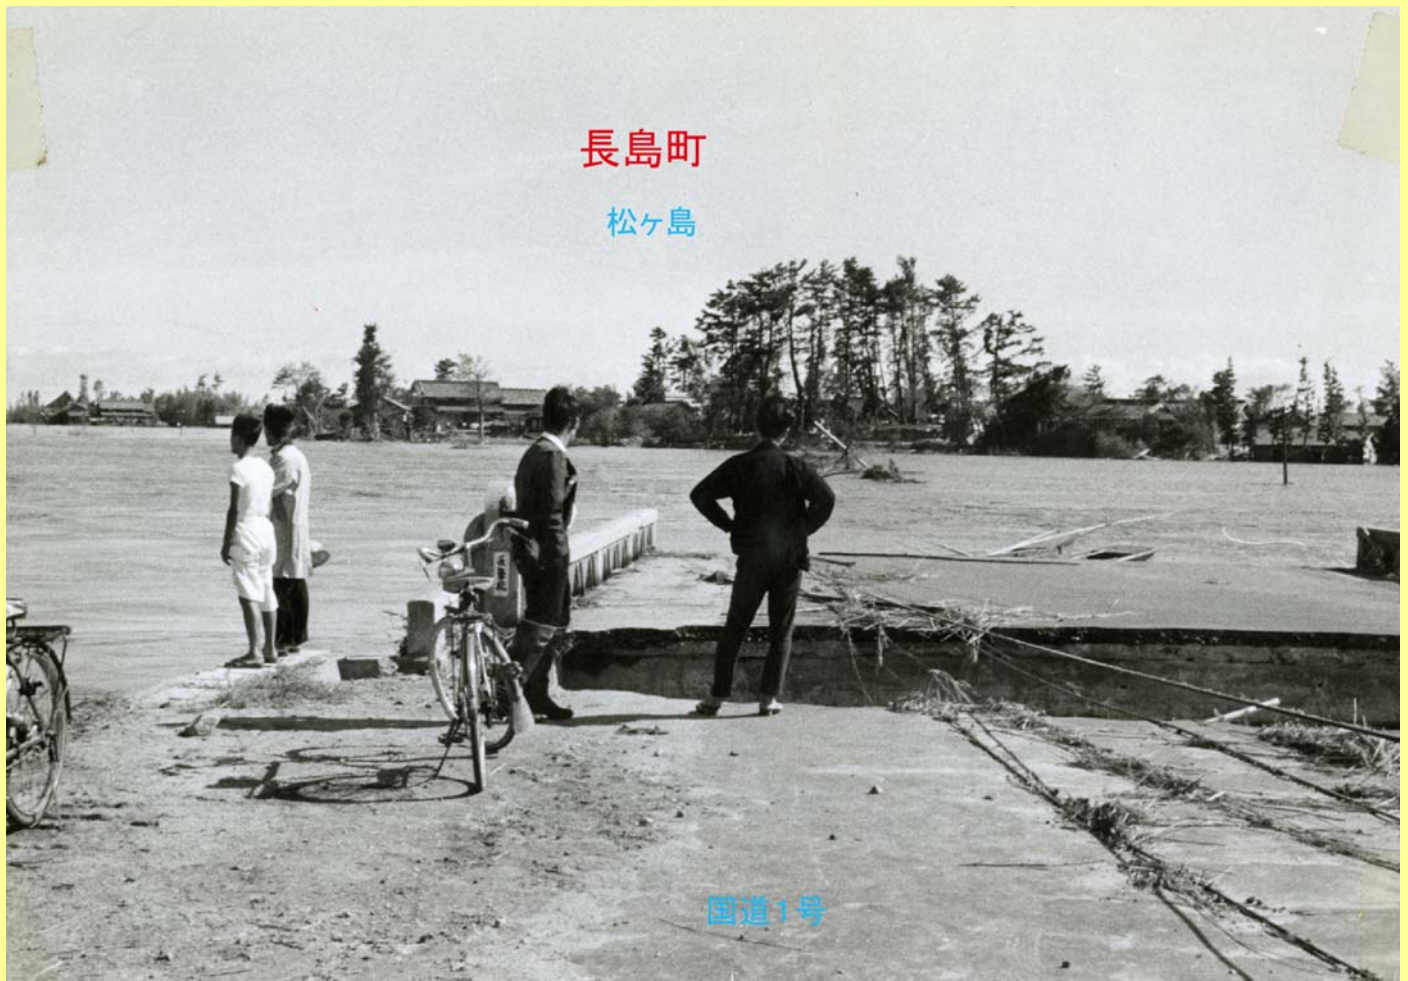
〔被災体験を持つ元建設省職員の方の所見（座談会）〕  
これは、被災直後の昭和34年9月27日に撮影した写真である。伊勢大橋から長島町に入ると長栄橋という国道1号に架かる橋があり、落橋した。この後、ベーリー橋が架けられた箇所である。ベーリー橋が架かる前には、横に船を並べて板を渡し、人が通れる橋とした時期もあった。なお、ドラム缶工法は、海部郡の方で採用されたもので、長島町内では用いられなかった。
