# 伊勢湾台風写真台帳

写真名称： 長島町大島の長良川左岸の破堤箇所を下流側から望む

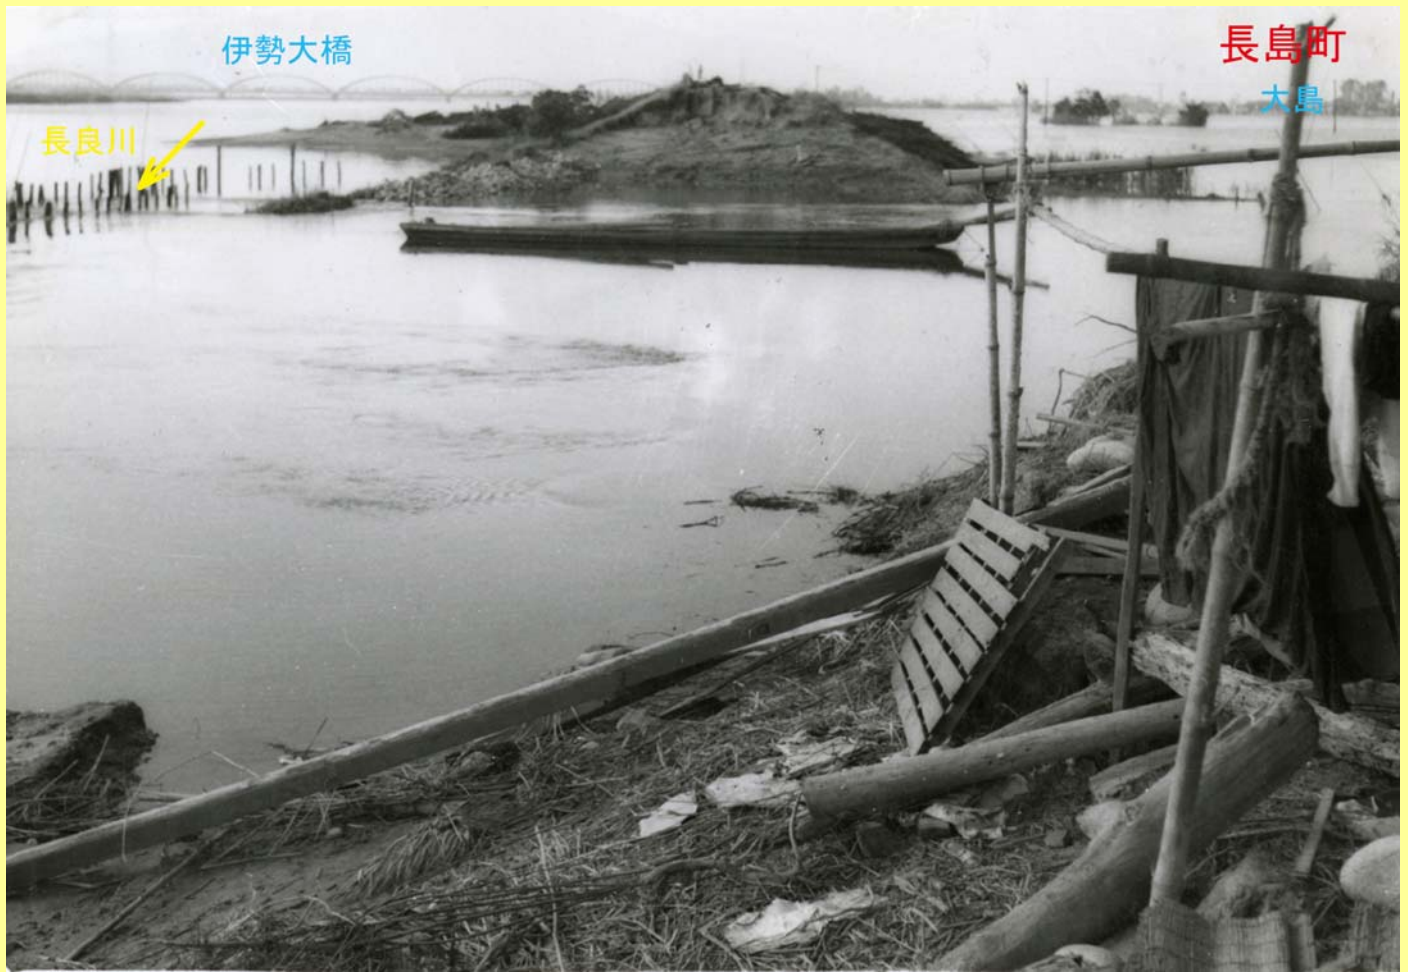
〔被災体験を持つ元建設省職員の方の所見（座談会）〕  
伊勢大橋も見えており、長島町大島の長良川左岸 4.6k～4.8k 付近の破堤部と思われる。
