# 伊勢湾台風写真台帳

写真名称： 長島町白鷺の揖斐川左岸の仮締切工事(6)

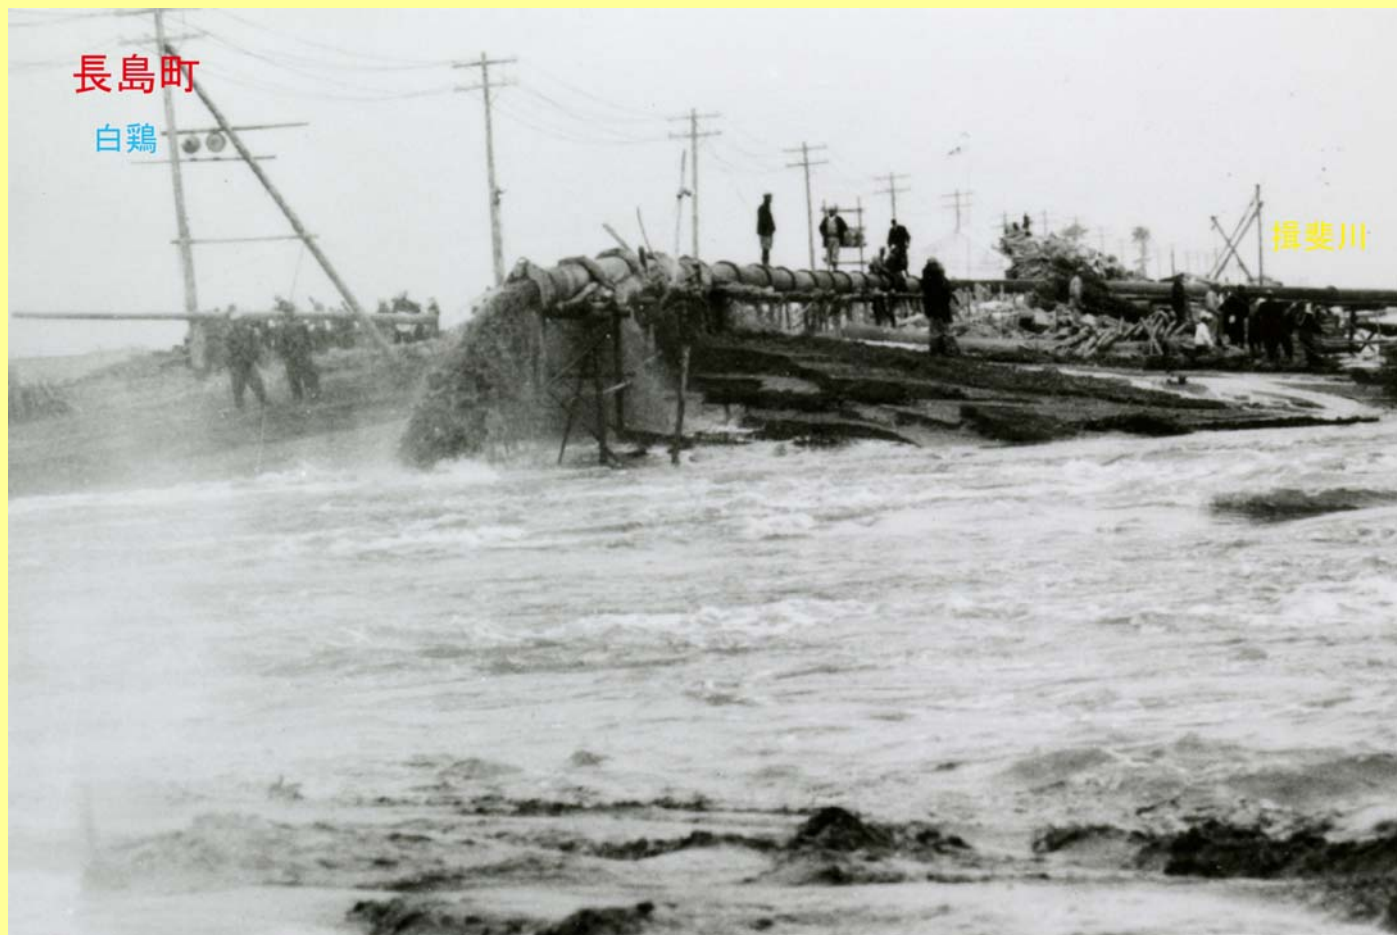
〔被災体験を持つ元建設省職員の方の所見（座談会）〕  
長島町白鷺で最後に仮締切りされた破堤箇所の仮締切工事の状況である。ポンプ船で浚渫した河床土を排砂管から吐き、破堤箇所を埋めている（水深を浅くしている）ところである。
