伊勢湾台風写真台帳

写真名称： 長島町中心部を上空北東方向から望む

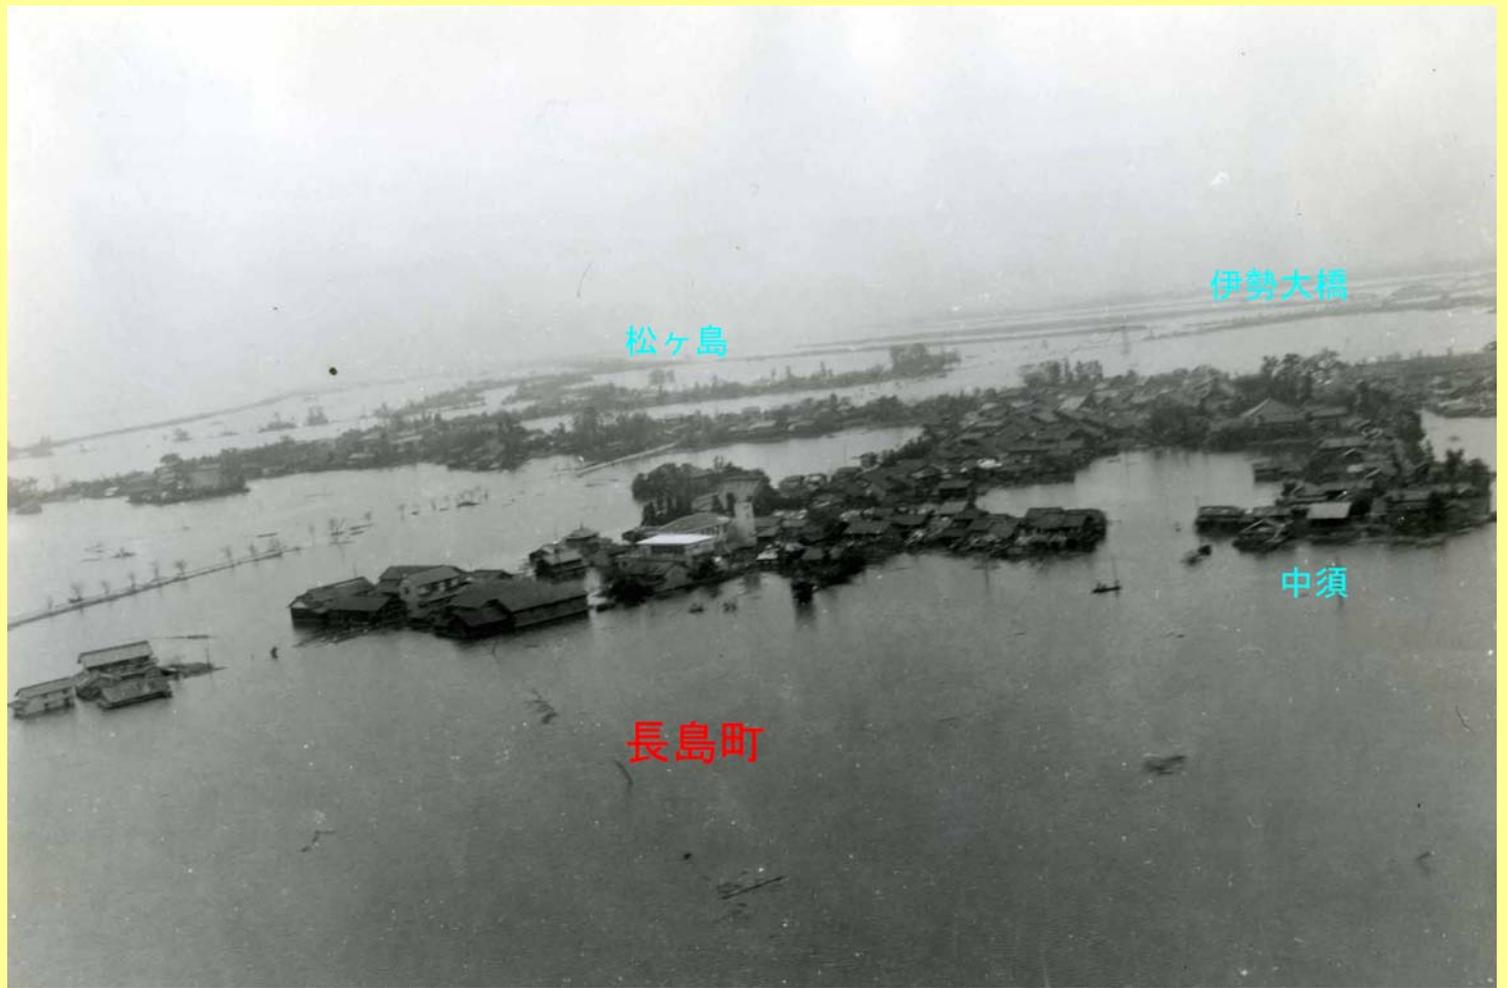
〔被災体験を持つ元建設省職員の方の所見（座談会）〕
場所の特定は困難であるが右上方に橋梁のアーチが見える。これは尾張大橋か伊勢大橋の可能性が高い。その下流に破堤箇所らしきものが写っており、橋は伊勢大橋の可能性が高い。とすれば、長島町中須地区から南西方向を写したものと思われる。
