【事例】雨水調整池整備（大垣市）

○ 平成16年に発生した浸水被害の解消に向け対策を検討した結果、中心市街地であり水路の大規模な改修が困難であったため、地下に雨水調整池を整備しました。

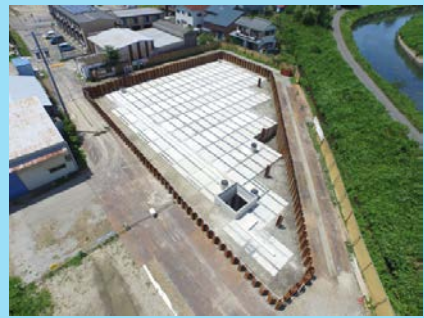
本今雨水調整池

施設概要

- ・竣工年度：平成27年
- ・構造形式：地下式
- ・貯水量：2,450㎡

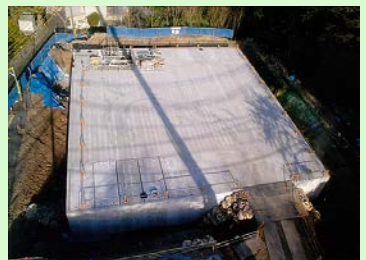
赤坂雨水調整池

施設概要

- ・竣工年度：平成19年
- ・構造形式：地下式
- ・貯水量：2,760㎡

○ 赤坂地域の中山道沿いの市街地では、水路断面が不足しており地盤の傾斜が大きいことから流出が早く浸水被害が発生していたが、古くからの住宅街であり水路用地の確保や工事の実施も困難であることから、地区センター駐車場用地の地下に雨水調整池を整備しました。
