現地調査結果（アオサギ、藻場、移動阻害状況）

平成22年1月19日

中部地方整備局 木曾川下流河川事務所

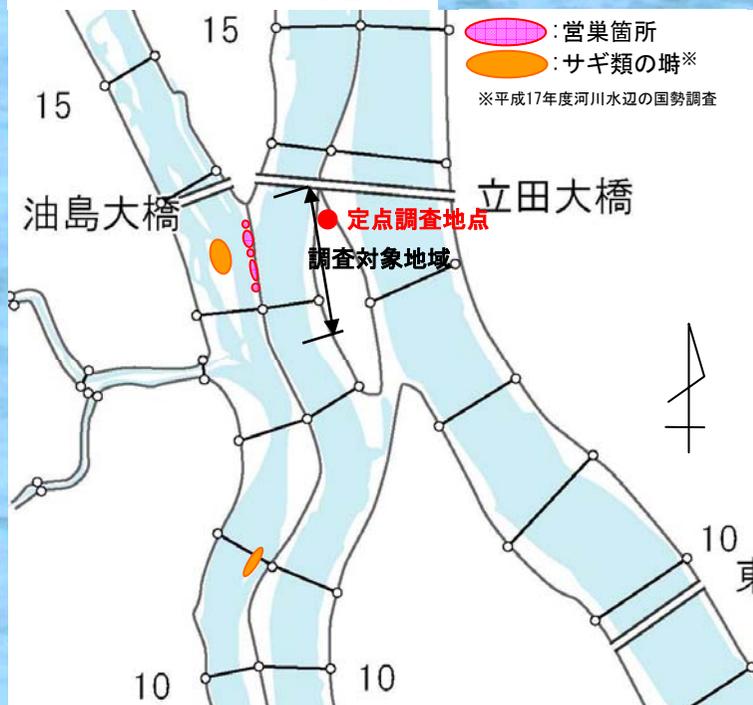
## 【調査位置と営巣確認箇所】

- 調査した1,265本のクロマツのうち、30本のクロマツに53個の巣を確認。そのうち調査期間中28の巣で若鳥の利用を確認。
- 平成17年度の河川水辺の国勢調査では、揖斐川の2箇所(左図参照)でサギ類のねぐらが確認されている。

- 本地域は、成鳥がねぐらとして利用する地域ではなく、**繁殖期(3月末～6月下旬)**に主に利用していると考えられる。
- アオサギと千本松原の共生の方向性について、特にフンによるものと考えられる立ち枯れは認められず、現時点ではアオサギの糞害によるクロマツへの影響はないため、**当面は継続監視**する。
- 水辺の国勢調査で確認されている**サギ類のねぐらについては保全**する。

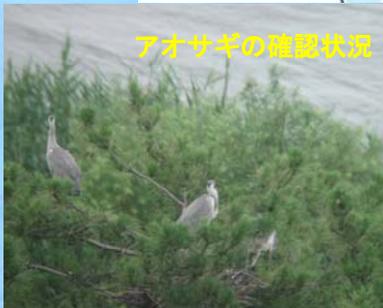
## アオサギの確認状況

項目		調査結果		
営巣状況	巣が確認されたクロマツ本数	30本 (1,265本中)		
	巣数	53巣(うち、28の巣で若鳥が利用)		
定点調査状況	確認個体数	成鳥	若鳥	合計
	7/29(夕方)	3(0)	34(25)	37(25)
	7/30(早朝)	5(2)	36(19)	41(21)
	7/30(午前)	0(0)	25(13)	25(13)

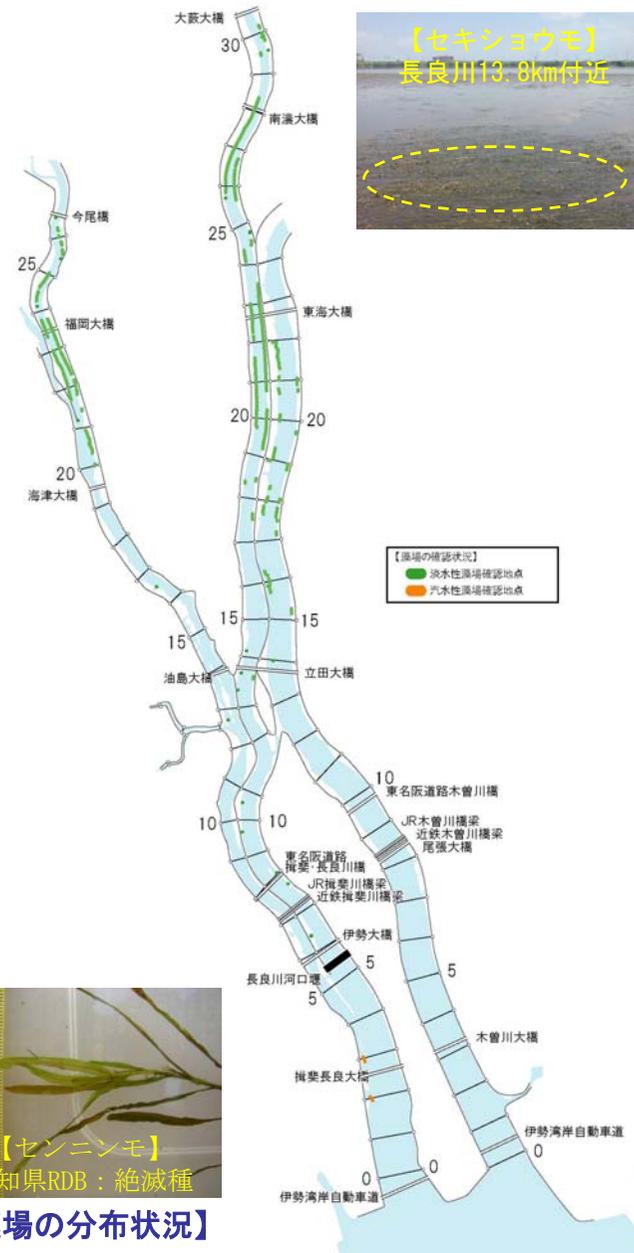
- 藻場を構成する種は計17種**が確認された。
- 木曾川12.4km上流**（右岸のケレップ水制群）、**長良川6.4km上流**（長良川河口堰上流の湛水域）、**揖斐川12.0km上流のヨシ原、ワンドなどの止水域**に、**セキショウモ**などが**広域的に確認**されたほか、**揖斐川河口域**では、**コアマモ**などの汽水性の沈水植物が確認された。

- 12.4km上流のケレップ水制群にクロモ、セキショウモなどの藻場が分布

- 河口堰の湛水域では、ササバモをはじめとする重要種が、三川の中で最も多く確認

- 19.0～28.4kmの上流区間では、主にクロモ、セキショウモ、**オオカナダモ**等で構成される藻場が帯状に発達

- 20.4～25.0kmでは、主にクロモ、セキショウモ、**オオカナダモ**等で構成される藻場が帯状に発達

- 河口域にはコアマモが分布

- 長良川、揖斐川の20km付近より上流には、**要注意外来生物**である**オオカナダモ**を含む藻場が帯状に発達しているが、**外来種**も含め、これらの藻類は魚類等の産卵場所等の役割を果たしているため、**当面は継続監視していく。**

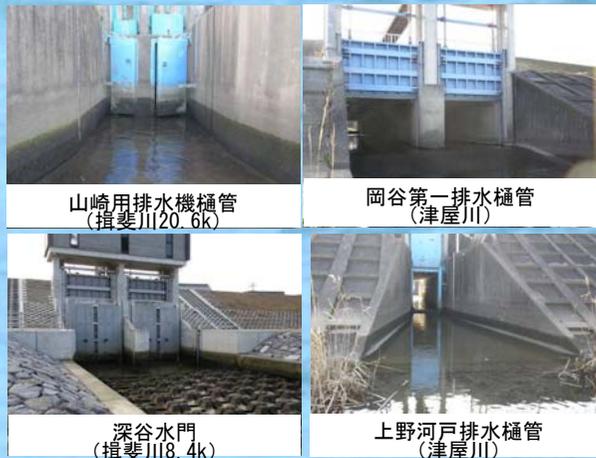
図18 移動阻害となっている箇所

- ・木曾三川下流部全体的には魚類等の遡上環境は概ね良好（右図中の青表示）であるが、岡谷第一排水樋管等の9つ（右図中の赤表示）は、魚類の移動阻害となっている可能性がある。

- ▶移動阻害が考えられる樋門・樋管のうち堤内側の水路が側溝のような単調な環境である施設は、優先度が低いことから、深谷水門、山崎用排水機樋管、上野河戸排水樋管、岡谷第一排水樋管の4施設では優先度が高い。
- ▶これらの魚類等の移動阻害が考えられる箇所については、今後詳細調査を実施し、対応について検討する。
