## 木曽三川下流域における環境保全方策と自然再生 (意見と対応の説明用資料)

平成22年11月2日  
中部地方整備局 木曽川下流河川事務所

# 木曽三川下流域における環境保全方策と自然再生

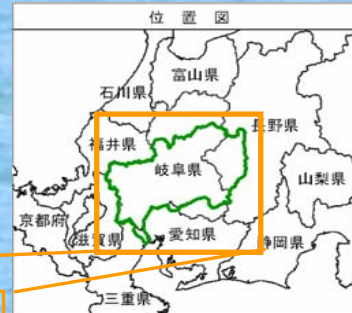
表1 木曽三川流域面積 (km<sup>2</sup>)

| 木曽川 | 長良川 | 揖斐川 | 全域 |
| 5,275 | 1,985 | 1,840 | 9,100 |

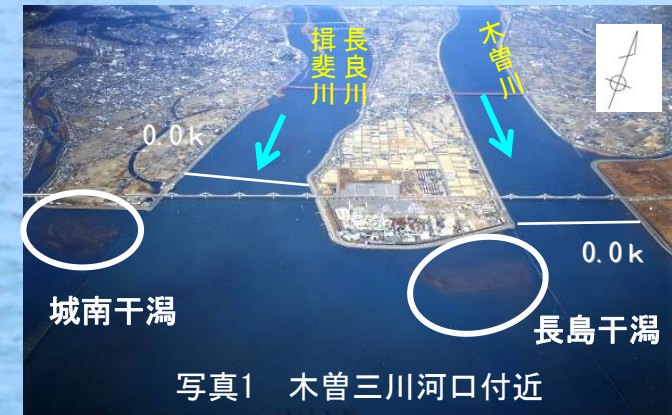
図13 河口域の変遷

- ・ 昭和40年頃までは、河口域に干潟が多く存在していたが、干拓などにより大幅に減少
- ・ 現在でも河口域には浅場が存在し、河川と海域の土砂や水の流れの影響を受ける区域
- ・ 平成5年度～6年度には長島干潟、城南干潟を造成

昭和37年測量(海域)  
昭和38年測量(木曽川)  
昭和40年測量(長良川)  
昭和39年測量(揖斐川)

平成21年度測量(海域)  
平成19年度測量(木曽川)  
平成18年度測量(長良川)  
平成21年度測量(揖斐川)

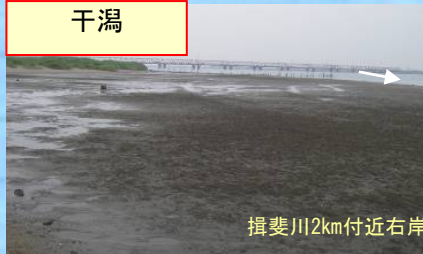
揖斐川2km付近右岸

- ・河床勾配がほぼ水平で、下流域全域が感潮区間
- ・14km付近までは比較的塩分の影響が強い汽水域
- ・17.6kmから福岡大橋にかけては、高水敷化が進行
- ・1.0km付近のヒバリ山、2.0km付近上流には干潟やヨシ原などが形成
- ・西側に養老山脈がそびえ、多くの支川が流入
- ・支川の多度川の中上流部は、河床勾配が急で上流の渓流部から一気に低地に至るが、肱江川は中流部に緩流部を有し、再び急勾配となり低地に至る。

干潟

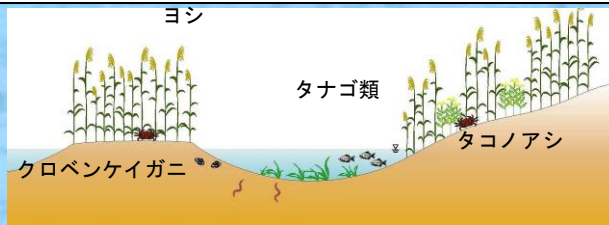
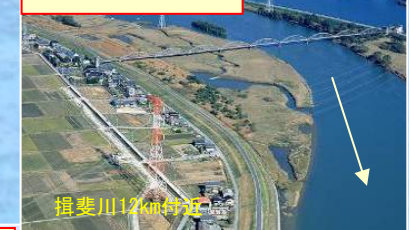
### ヨシ原とワンド

- ・ 三川の中で自然環境が最も多く残存し、干潟や広大なヨシ原には、様々な生物が生息・生育
- ・ 汽水域にはコアマモ、淡水域には主にクロモ、オオカナダモ等で構成される藻場が帯状に分布
- ・ ただし、高水敷化した箇所は単調な自然環境
- ・ 多度川・肱江川の下流部にはヨシ原等の良好な湿地環境が形成

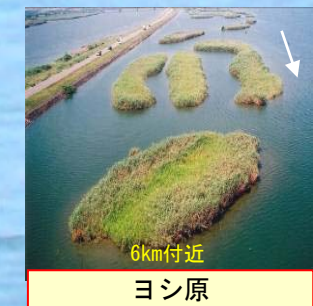
図15 木曽三川の自然環境（上：木曽川、中：揖斐川、下：長良川）

- ・ 河口堰上流の湛水域では、カモ類などの水鳥が多く生息するほか、ササバモやセキシウモ等で構成される藻場が帯状に分布
- ・ 河道整備において新たにヨシ原やワンドが形成した箇所には、ヨシ原に依存性の高い種などが生息

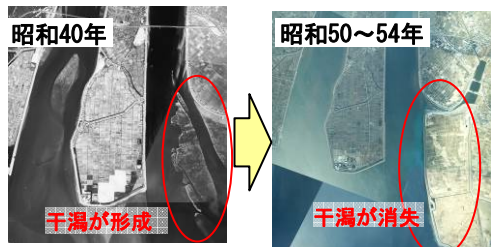
図16 木曽川における干潟の減少状況

干拓により消失

- 昭和30年代後半以降の広域地盤沈下、浚渫・砂利採取による河床低下、干拓による直接的改変、高水敷・低水護岸整備、ダム堆砂などによる土砂供給の減少、河口堰の建設に伴う環境の変化等などによって、水際域の連続性が分断され、木曽三川の干潟、ヨシ原は大きく減少し、ワンドの状況変化が生じた。
