第14回 木曾三川下流域自然再生検討会

【木曾川ケレップ水制ワンド再生に係る検討状況について
-ワンド再生のコンセプト】

令和4年2月

国土交通省 木曾川下流河川事務所

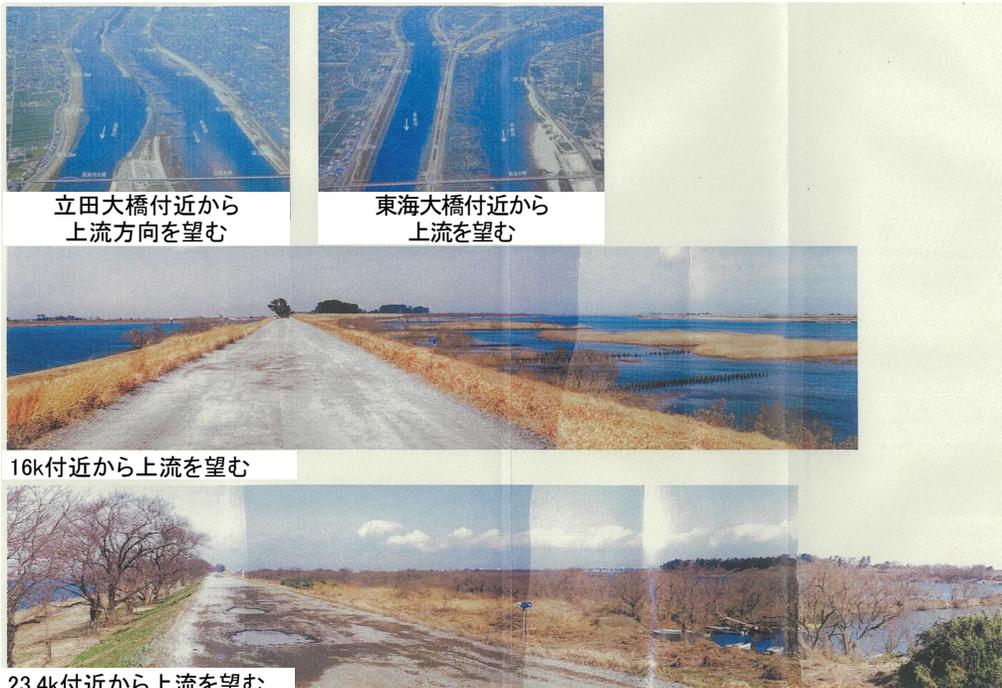
出典:平成11年度 木曾・長良背割堤保全利用検討業務
図 木曾・長良背割堤環境マップ(18.0~21.2k)

- 水制によって形成されたワンド周辺の堆積土砂は多様な水辺環境をかもしだし、**水生・湿性植物の良好な生育域**となつて、**ヨシ、ヒシ、カナダモ**などが育っている。
- 流れの緩やかなワンドの水辺では、**タナゴやモロコ**などの小魚や、**ベンケイガニ、テナガエビ**等の**甲殻類**の姿も見られる。
- 草食性の昆虫、肉食性の昆虫類やクモ類、カエル類、ヘビ類、哺乳類、サギなどの捕食性鳥類、そして食物連鎖の頂点に立つタカ類によって**生態ピラミッド**が形成されている。

- 背割堤や背割堤から木曾川の流れに向けて突き出た幾筋もの**ケレップ水制**などがつくる**歴史的景観と豊かな緑の帯**が、木曾川と長良川の川面に映し出され、**木と水と砂の織りなす景観**は時とともに趣を変えて見る人に深い感銘を与えている。
- 木曾・長良の豊かな水面や水辺にはカモ類やサギ類が多数見られ、越冬地、繁殖地となっていることも特徴的な景観に一層の彩りを加えている。

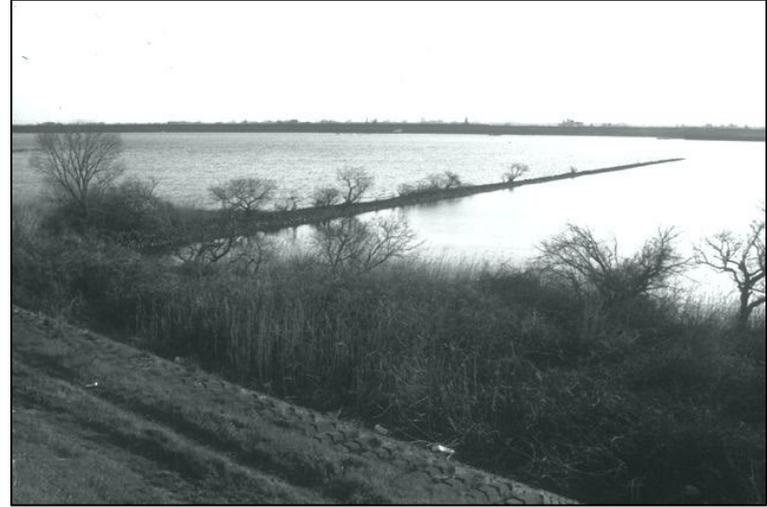
当時のケレップの状況

■ ケレップ水制は、粗朶と石で造られたオランダ式水制であり、明治改修(明治20年～45年)において新たに設けた**低水路の固定と流水の衝撃の緩和を目的に設置**された。

- ・デ・レーケの**木曾三川改修事業の枢要**である木曾川付替えを技術的に可能にした水制工であり、**戦前で最大規模の水制群**である。
- ・木曾川ケレップ水制群は、**平成12年度(2000年)に土木学会選奨土木遺産に指定**されている。

項目	内容
所在	岐阜県海津郡海津町、愛知県海部郡立田村、愛知県海津郡八開村(木曾川)
施工期間	明治20～44年
構造形式	石水制(T型・玉石積)
規模	長さ150～220m(約30箇所)
出典	意図された姿 木曾川ケレップ水制群(土木紀行), 福井 恒明, 土木学会誌86-11,2001-11,pp.44-45 (http://library.jsce.or.jp/jsce/open/00034/2001/86-11-0044.pdf)

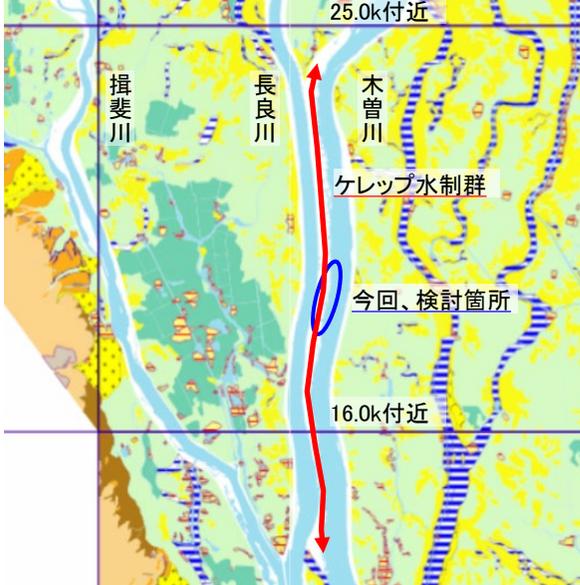
地形分類図

- ・セグメント2-2に位置し、地形分類図では**微高地(自然堤防)**から**氾濫平野**が分布している。ワンド再生箇所(19k～18k付近)は三角州地帯に位置する。
- ・感潮区間であり、潮汐による**周期的な水位変動**が生じる場所である。

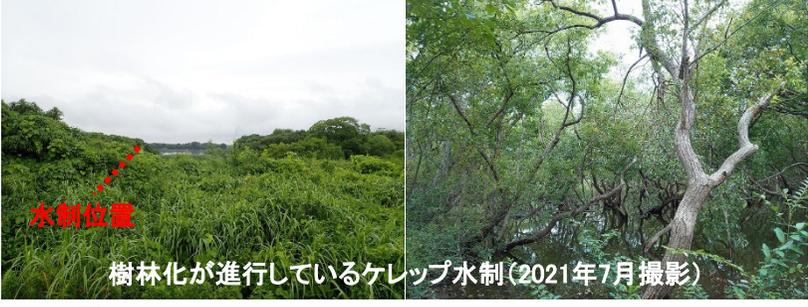
- 河川景観
 - 樹林化が進行し、川が見えない。また、内部に水域は残されているものの、樹木で鬱蒼とした環境となっている。

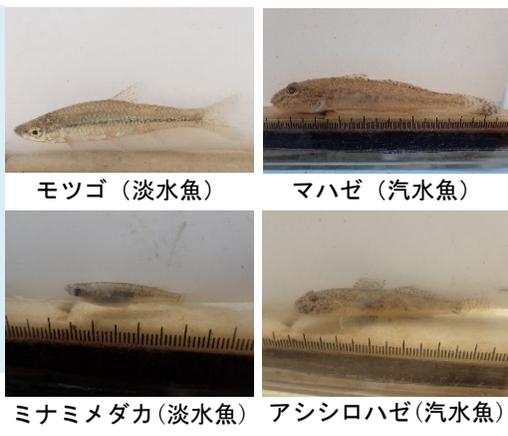
- 魚類、底生動物(R3年調査)
- 感潮区間であり、淡水及び汽水の種が確認された。
 - 魚類: 12科28種が確認された。
 【淡水魚】モツゴ、タモロコ、ミナミメダカ等
 【汽水魚】マハゼ、アシシロハゼ、ヒメハゼ等
 【回遊魚】ニホンウナギ、ゴクラクハゼ等
 - 底生動物: 23科44種が確認された。
 【汽水性】ヤマトシジミ、*Notomastus*属等
 【淡水性】トンガリササノハガイ、ドブガイ属の二枚貝、スジエビ、キベリマメゲンゴロウ、ユスリカ類等

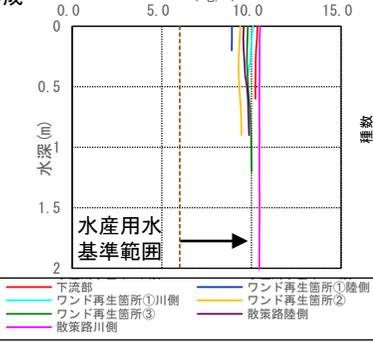
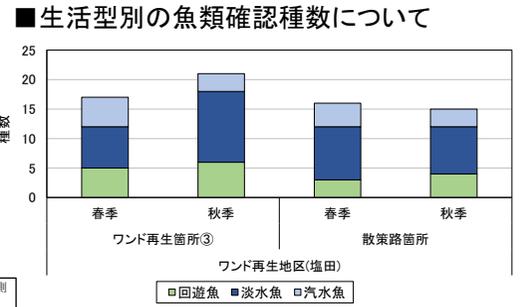
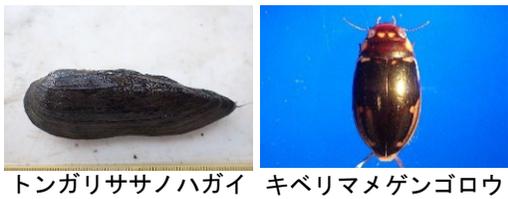
- 底質、水質(R3年調査)
- 底質: ワンド内では泥分率が概ね70~90%、CODが水産用水基準前後、全硫化物が最下流のみ水産用水基準を超過した。
 - 水質: DOは水産用水基準、環境基準の両方より概ね高く良好な状況であった。pHの一部が水産用水基準を超過していた。

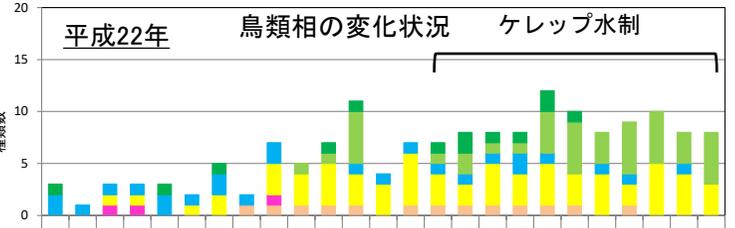
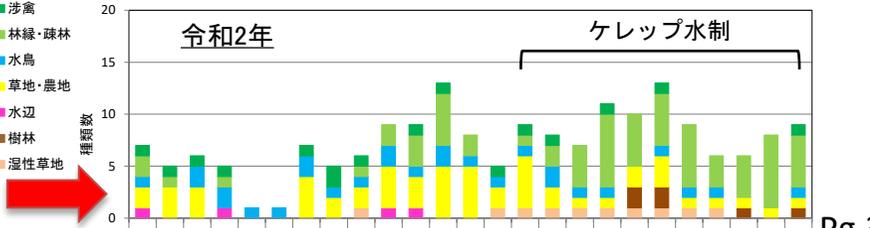
- 鳥類(R2年水国調査結果)
- 樹林、林縁・疎林の種が増加傾向であり、ウグイスの繁殖、ホトトギス、コゲラ、シジュウカラ、エナガ等が多数確認されている。
 - 一方で、草地・農地の種は減少が確認されている。

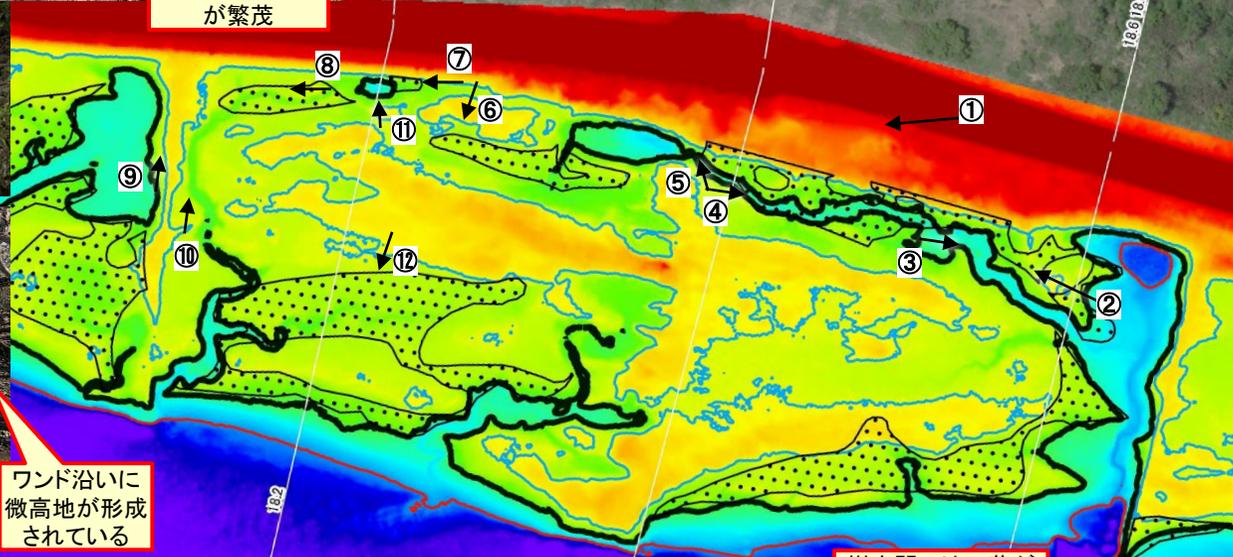
⑩ ケレップ沿いにも堆積が多い

現況のワンドは比較的良好であるものの、微高地にヤナギや下草が繁茂しており、特に下流側のワンドは小規模であり満潮に近くなると水がない

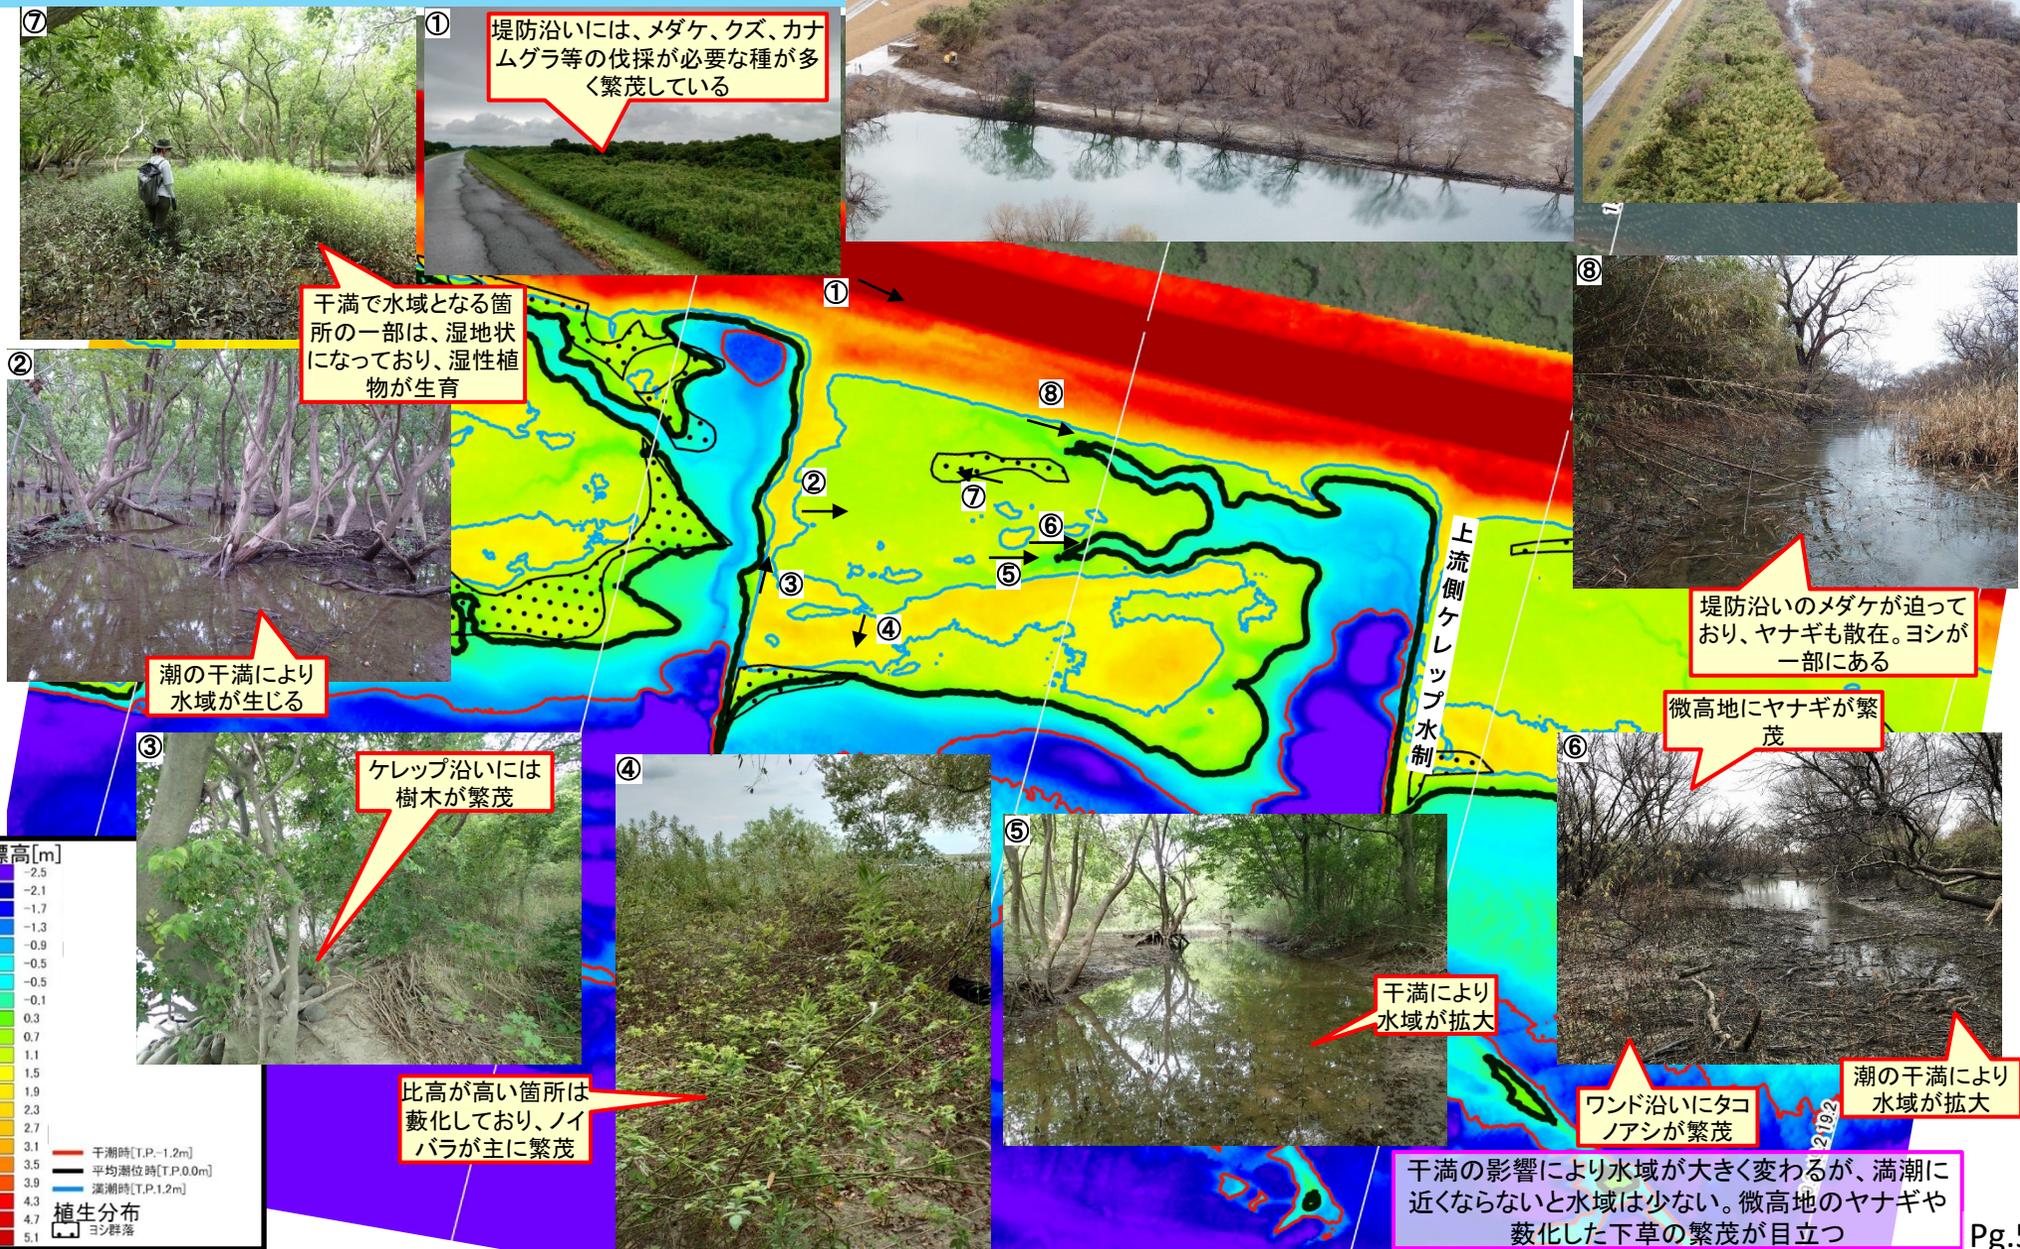
上流側ケレップ水制 (2022.1.22)

ワンド再生箇所③の状況について

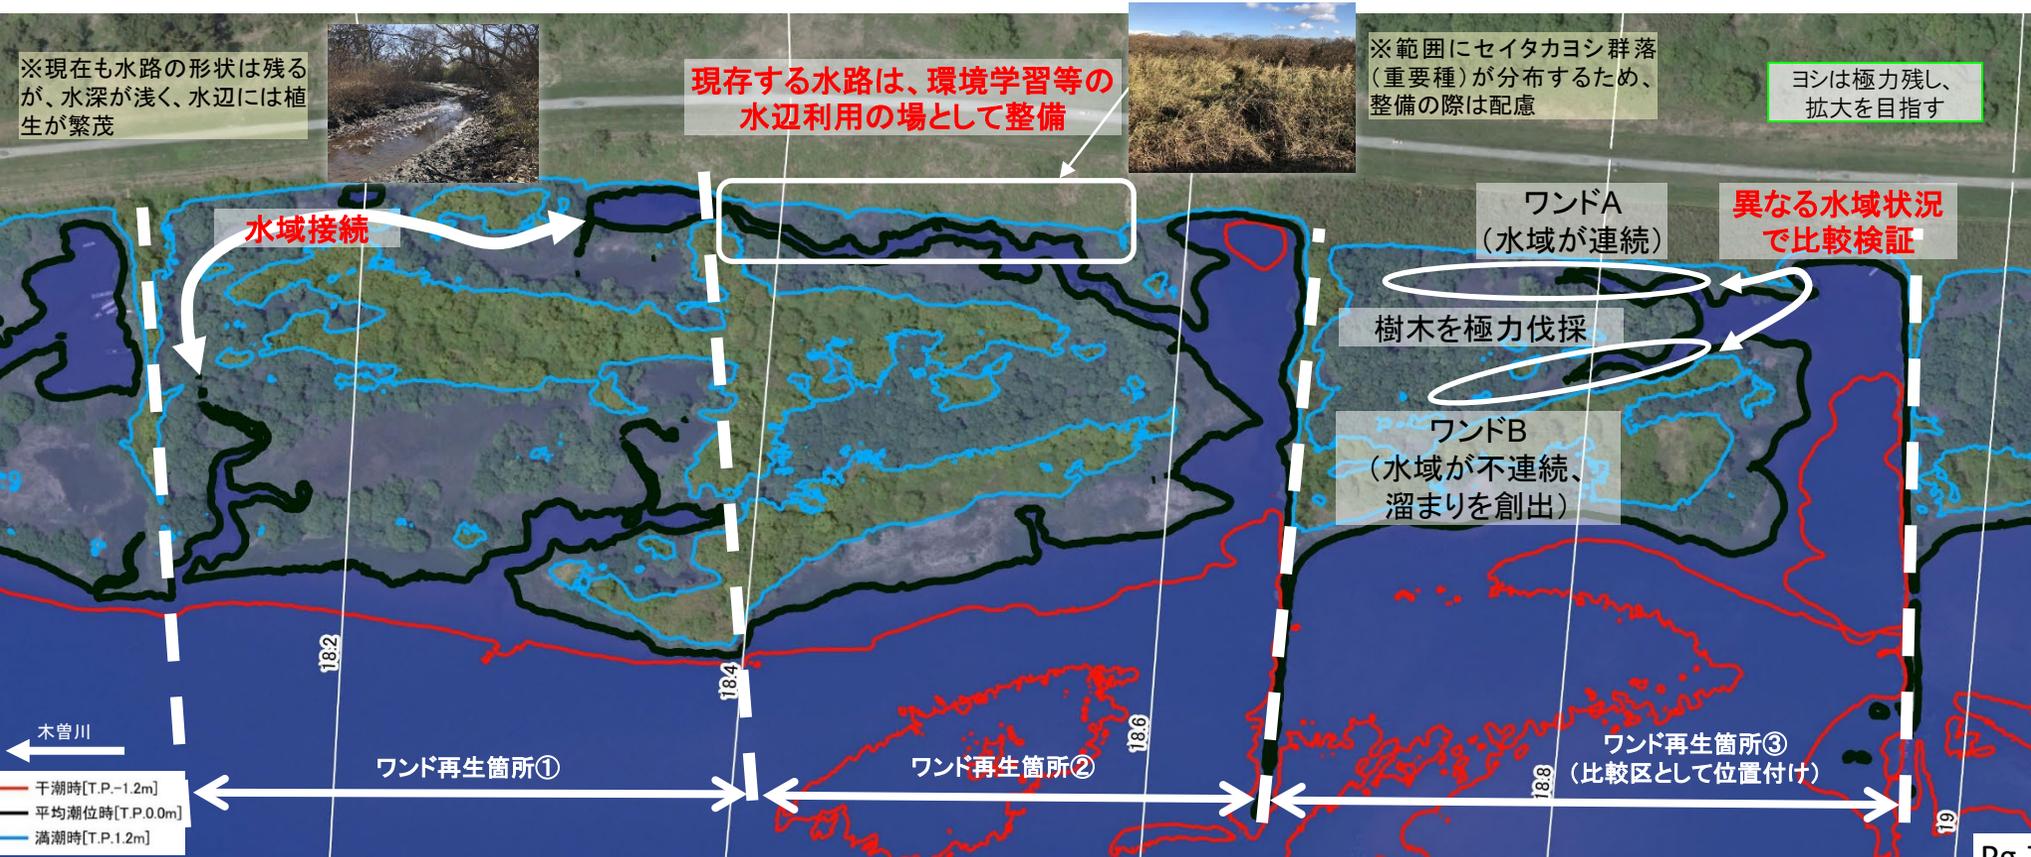
- 現状で堤防沿いに存在するワンドや溜まりについて、**平均潮位程度で水域が連続するように掘削して**、水が循環できるようにする。
- 接続したワンドは、**緩傾斜で周辺の地盤に擦り付け**、広く水域となるようにするとともに、ワンド沿いのヤナギを伐採し、ヨシ原の拡大を目指す。
- ワンドの一部では、堤防沿いの散策路から緩傾斜で水辺に近づけるように整備し、**環境学習等の水辺利用の場として子供が近付くことができる水辺空間を創出**する。
- 水路付近に生育するセイタカヨシは、整備に際し一部改変が生じる個体は、メダケやヤナギ類の再繁茂抑制対策として伐採跡地に移植する。(実験的に実施、移植後の経緯はモニタリングで把握。)

- 比較区として、**集中的にモニタリング**を行い、ワンド再生による効果を把握、今後のワンド再生の事業に資するものとする。
- 現状の2つのワンドに対し、**ワンドAでは、平均潮位程度で水域が連続するように現状のワンドを掘削する。ワンドBでは、満潮時に現状のワンドと接続するように溜まりをつくり**、水域が不連続な場を創出する。これらのワンドの比較により、水域の連続性や深みの変化による環境の差異を検証する。
- ワンドは①②と同様に、**緩傾斜で掘削、ヤナギを伐採**するとともに、ワンド間の場でもヤナギ等の樹木を極力伐採し、**伐採後の遷移過程を把握・検証**する。

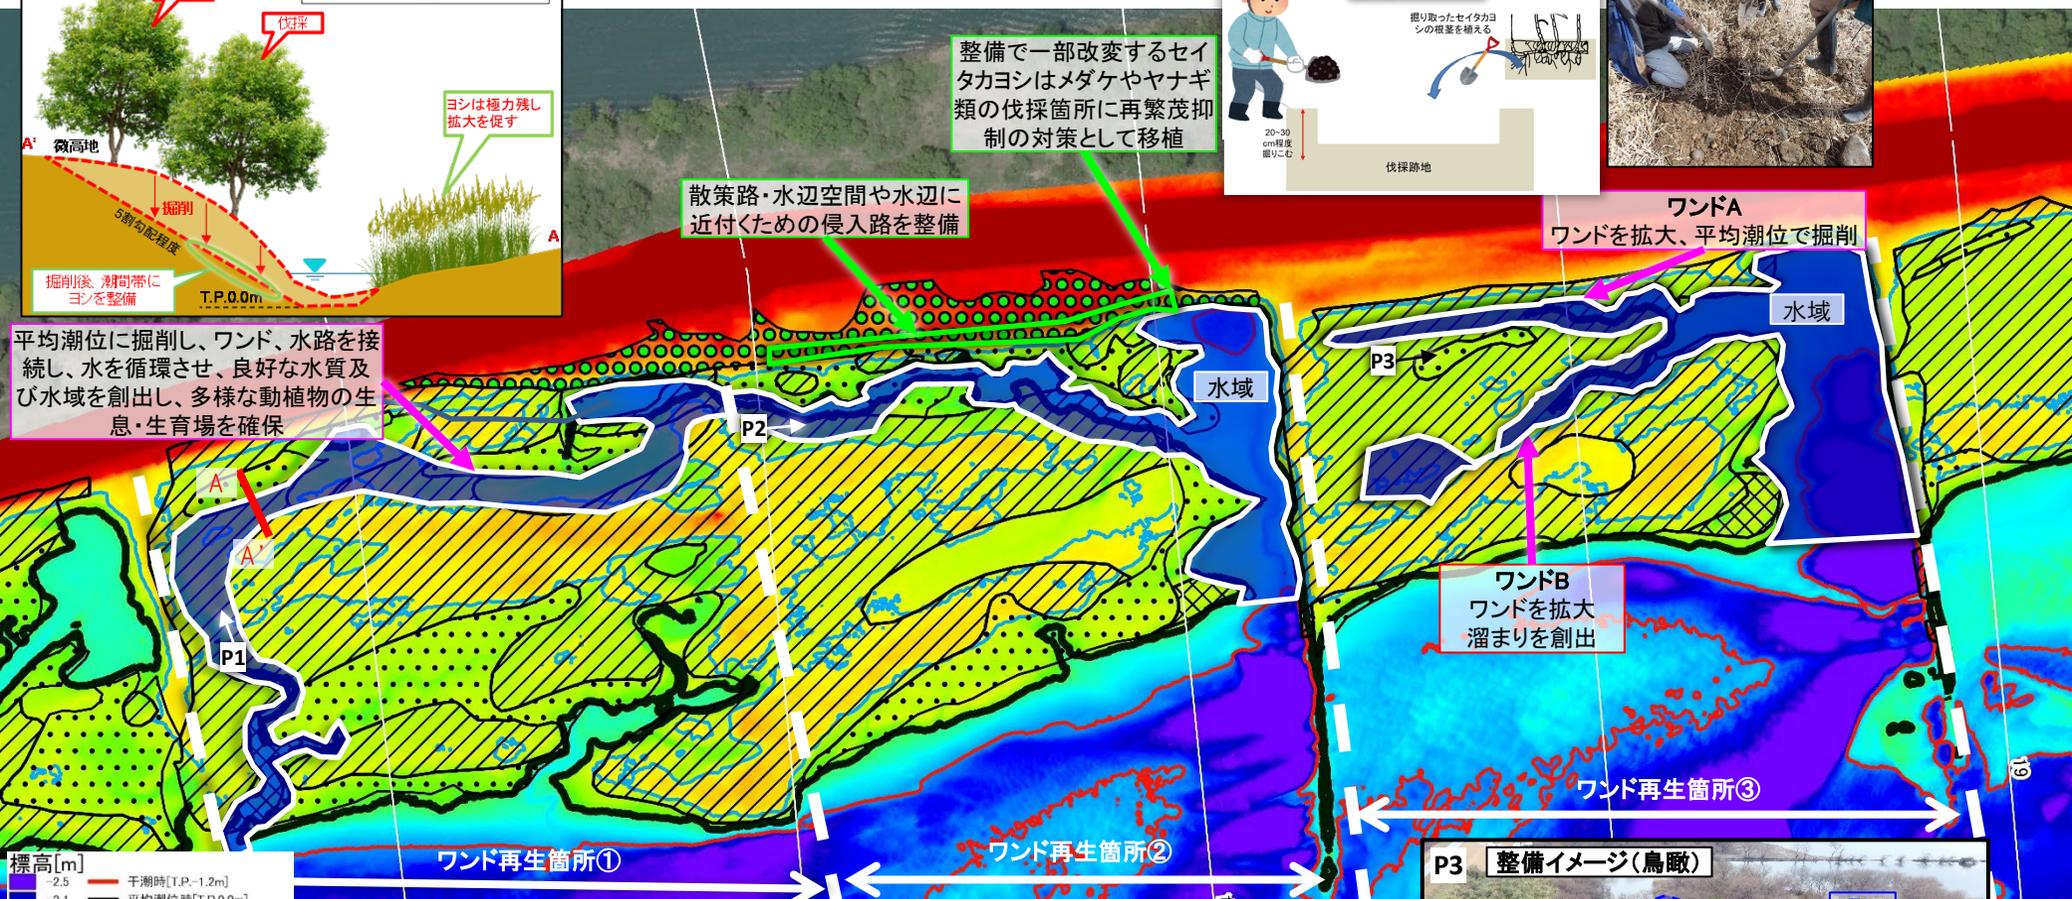
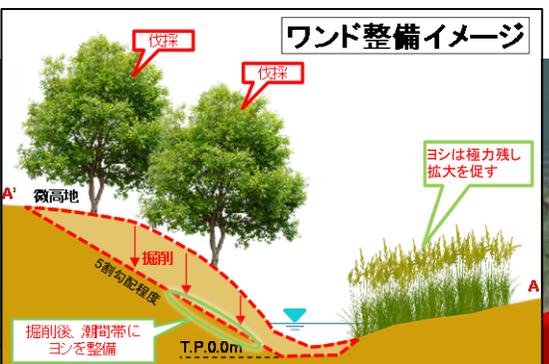
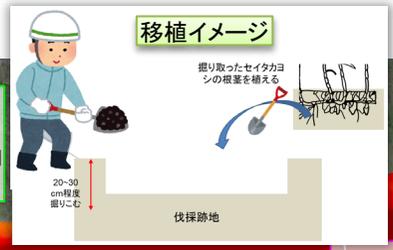
ケレップ水制におけるワンド再生の整備イメージ

整備で一部改変するセイタカヨシはメダケやヤナギ類の伐採箇所に再繁茂抑制の対策として移植

散策路・水辺空間や水辺に近付くための侵入路を整備

ワンドA
ワンドを拡大、平均潮位で掘削

平均潮位に掘削し、ワンド、水路を接続し、水を循環させ、良好な水質及び水域を創出し、多様な動植物の生息・生育場を確保

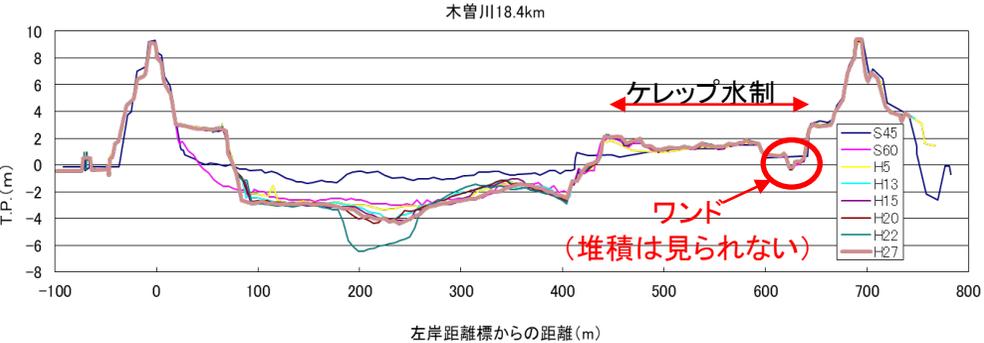
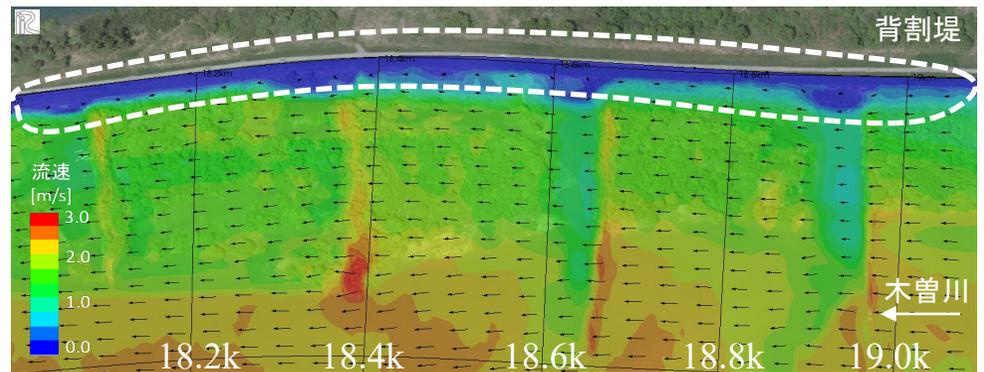
出水時流況解析の流速ベクトル・カウンター図

- 至近10ヶ年で最大の洪水規模(8500m³/s)における流況解析結果より、洪水時には流れの横断方向成分は小さく、**堤防に向くような流れは発生していない**。(主流は左岸寄り)
- ケレップ水制により陸地部が形成され、**背割堤を保護する機能が発揮**されている。
- 現状で、ケレップ水制間に繁茂している樹木を全伐することは困難であり、川側に近い微高地の樹木は存置する。よって、今回の整備においても、**堤防に影響するような流れは生じないと考えられる**。
- 既往の定期横断測量成果でワンド部分を確認しても、堆積等による変動は見られず、樹木伐採を行っても堆積等によりワンドが消失することはないと考えられる。

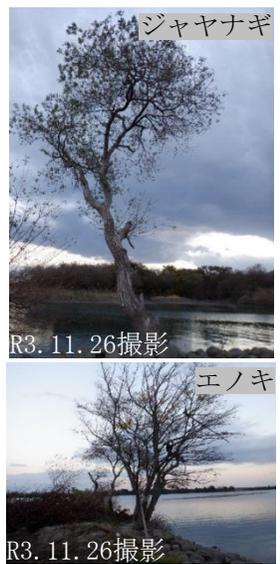
- ケレップ水制(19.0k)上において、エノキ、ジャヤナギ等の6種(43本)の樹木を確認。
- 樹高は平均7.5m,最大13.0mであり、エノキやジャヤナギで胸高直径が50cm以上の大径木も見られた。

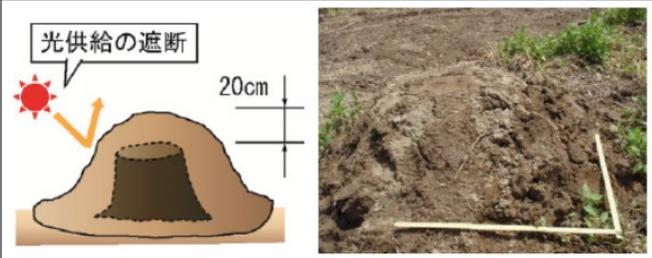
覆土による再繁茂抑制のイメージ

- ケレップ水制上の樹木に対しては、**塩挿入**や**木酢液塗布・挿入**、工事用道路周辺の樹木に対しては、**覆土**もしくは上記工法で再繁茂抑制を図る予定である。
- 樹木の再繁茂状況は、今後モニタリングを行い、把握する。
